从司法鉴定和交通事故调查角度 案说公路安全风险与隐患

张诗波

西华大学汽车与交通学院

2023年3月28日

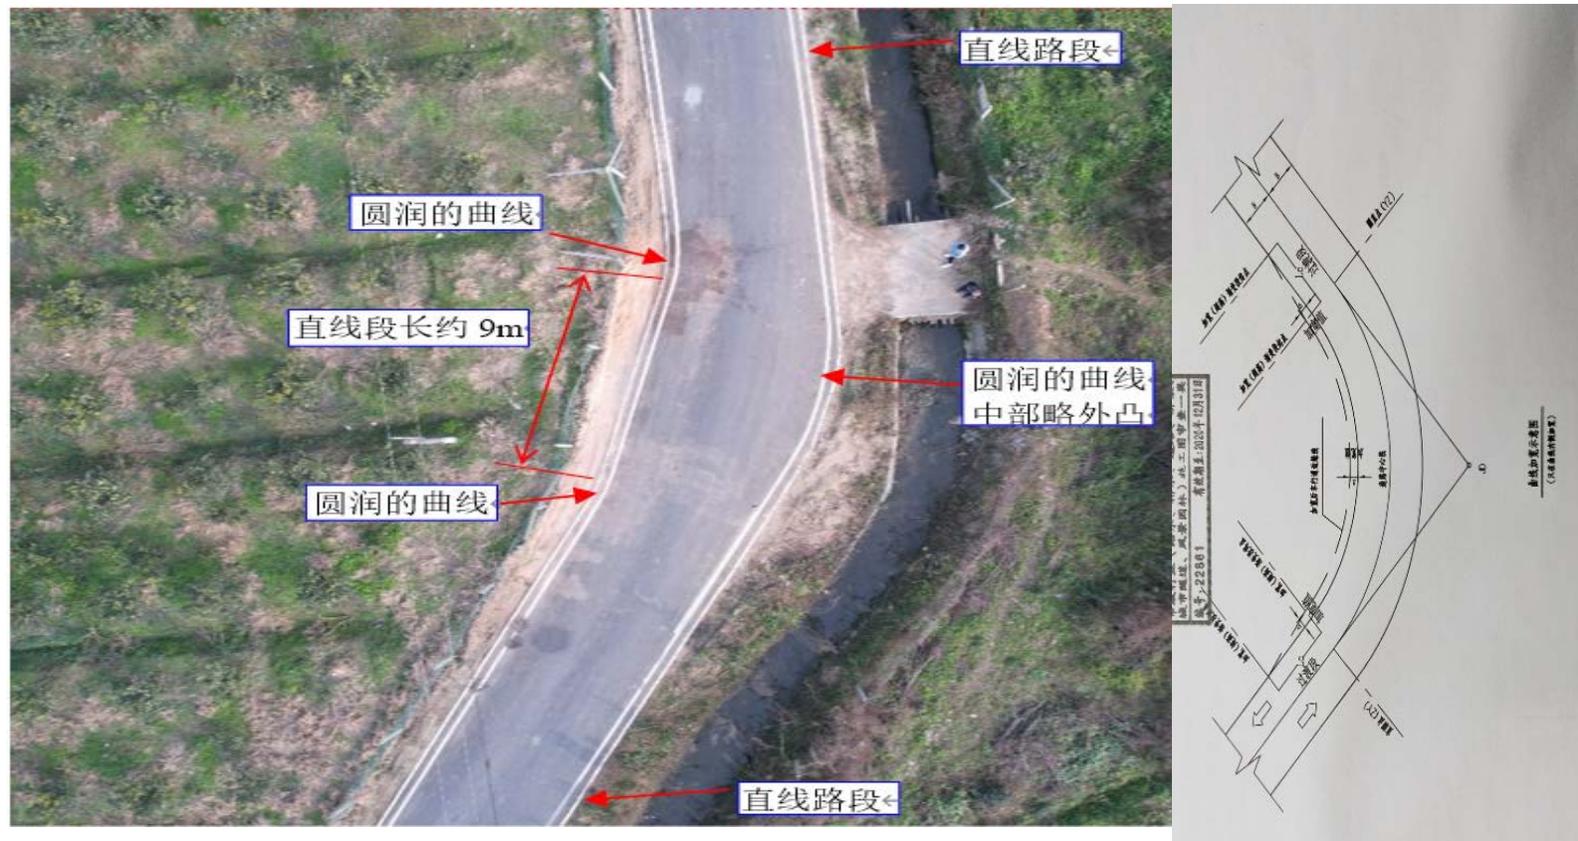
新津安西镇村道（2022.1.10事故）

外凸处车行道边缘线内侧平均半径约为12m。车行道中线半径约34.26m
事故位置弯道内侧边缘有一长约为9m的**直线段**（车行道边缘线和路缘石）与“设计文件”中“加宽大样图”记载的加宽后曲线内侧车行道边缘线为**圆曲线**的线形不一致。

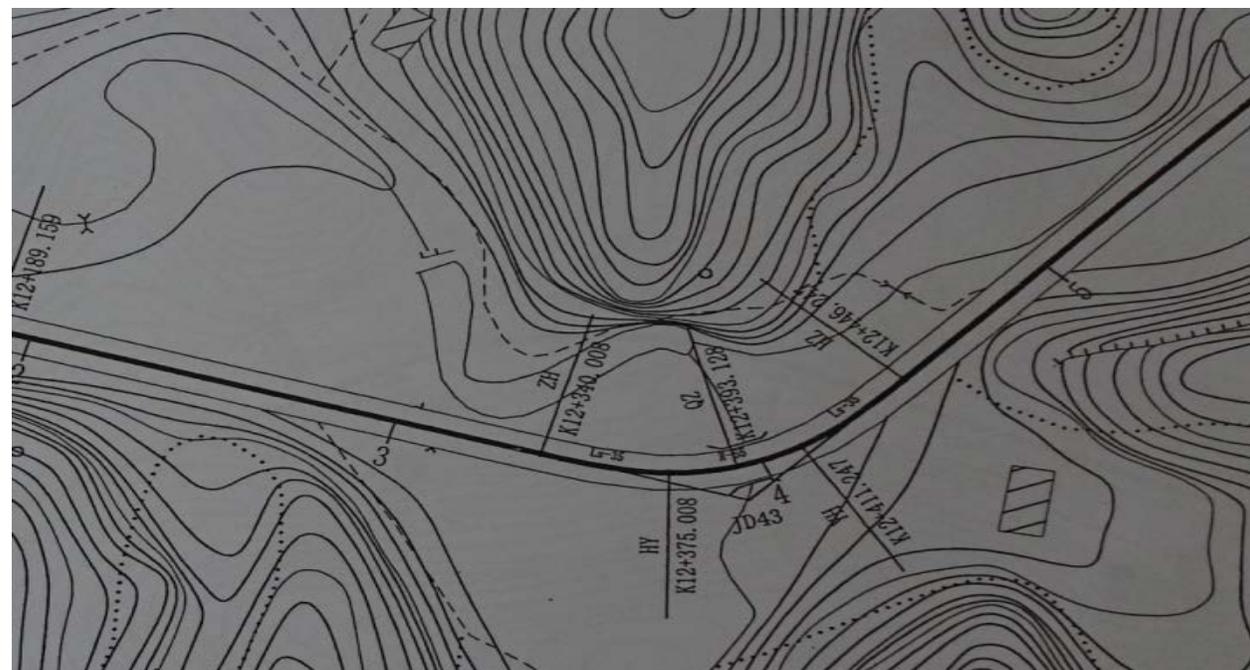
弯道半径
65m，接近
设计**极限**值，
安全**冗余**极
小。

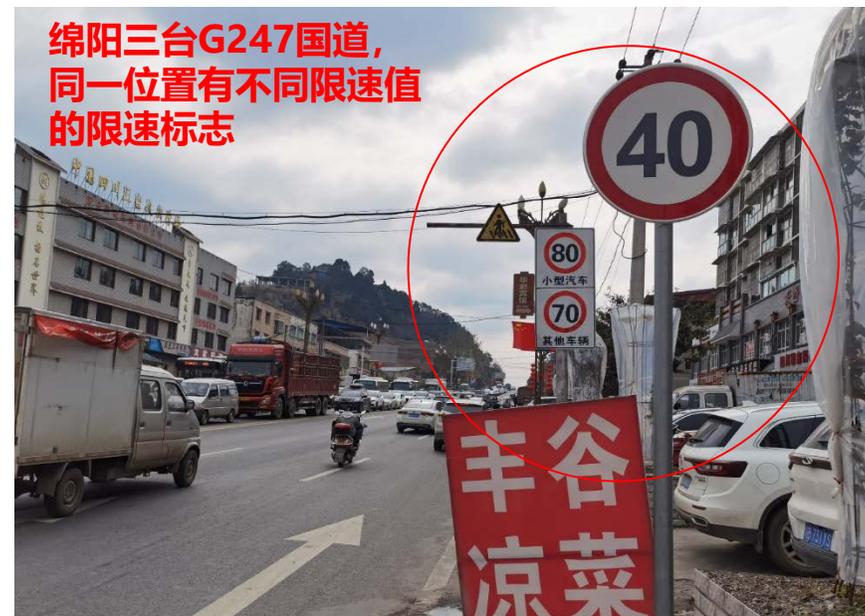
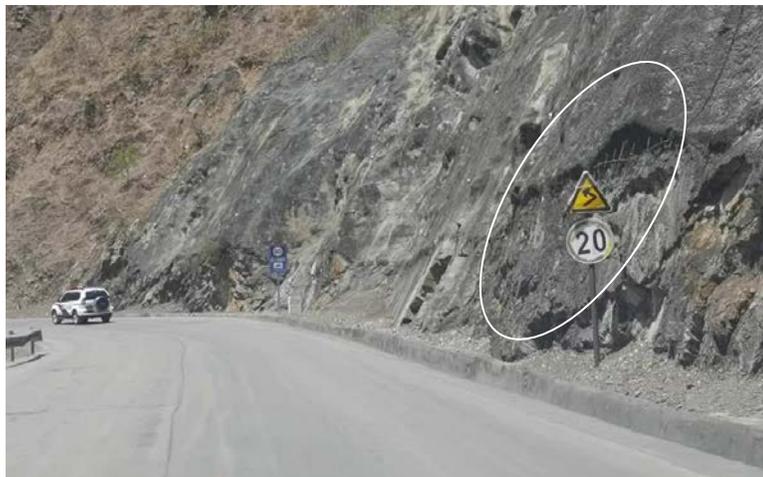
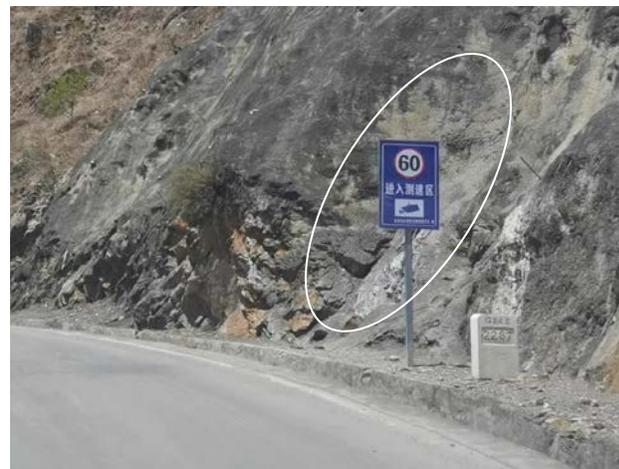
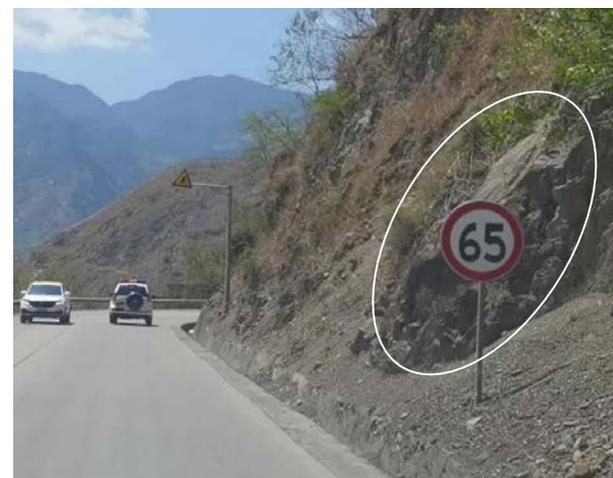
凉山盐源G348国道，200m范围内，相继有三个限速值各不相同的限速标志，到底限速多少？

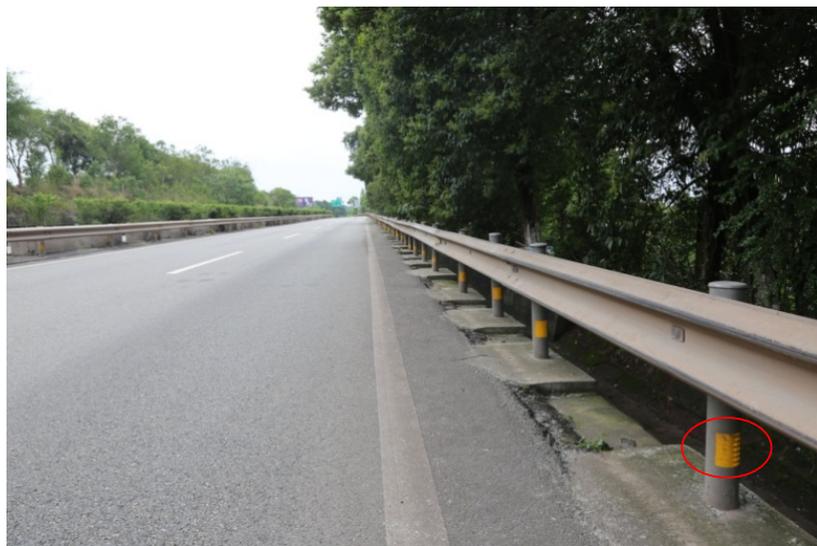
- 2018年7月12日12时20分许，川Q牌照客车行驶至G76厦蓉高速重庆往成都方向2175km+400m处，与鄂S牵引车和吉A半挂车组成的汽车列车发生交通事故，造成人员伤亡、车辆受损。
- 事故路段车道分界线宽度为**20cm**，**不符合**规范要求（15cm）。
- 事故路段粘贴于**右侧**护栏立柱上的反光膜（轮廓标）为**黄色**，**不符合**规范要求（白色）。

右侧轮廓标反光膜用黄色，不符合规范要求

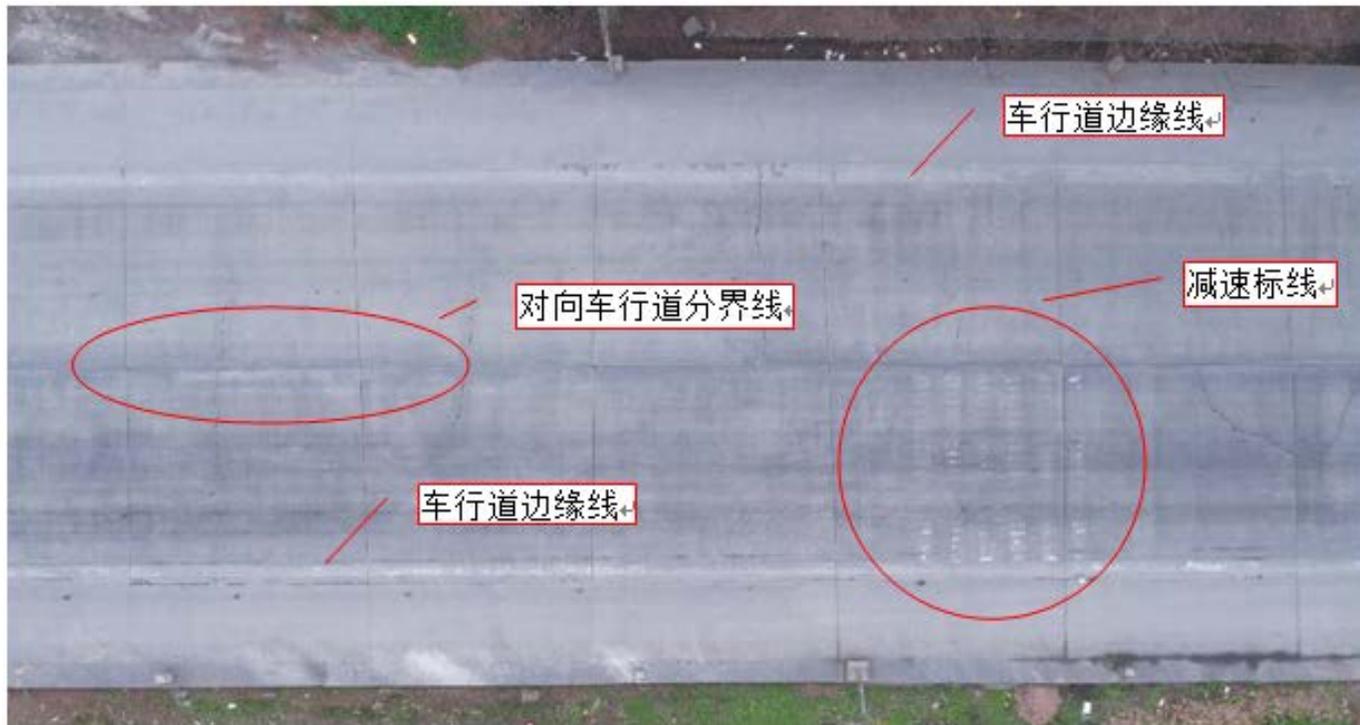
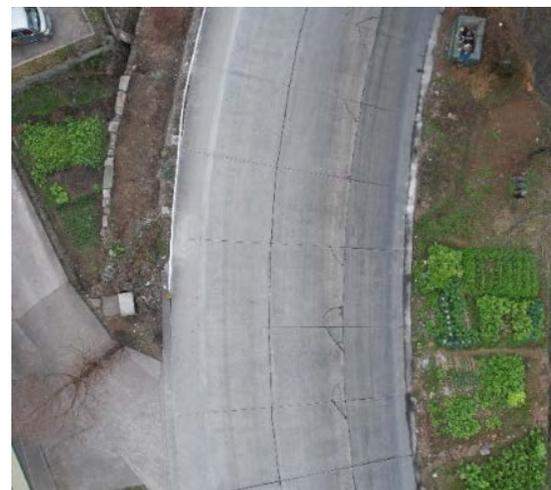
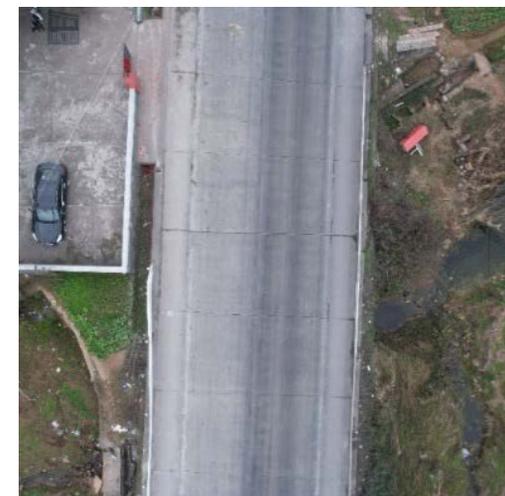
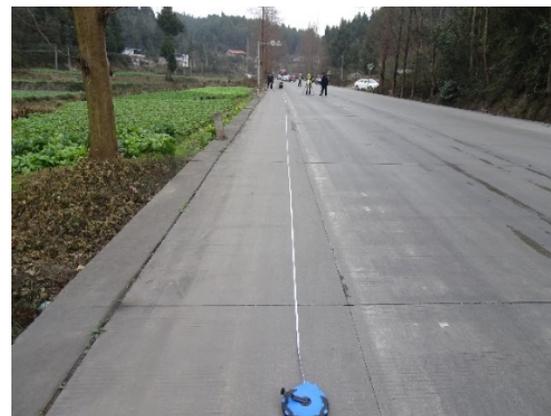
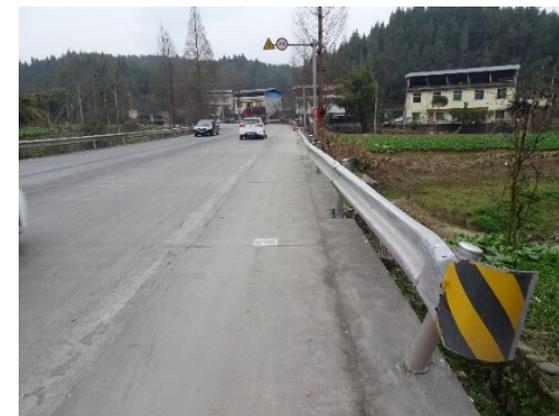
- 绵阳江油市“1·2”较大事故路段交通标线

鉴定意见：事故路段路面车道边缘线、减速标线、对向车行道分界线均磨损严重（其中对向车行道分界线**肉眼无法正常辨识**），不符合GB 5768.1-2009第4.2.1条的要求。

4. 道路隐患治理不及时。事发路段路面交通标线（包括中央车行道分界线、车道边缘线、横向减速标线等）磨损严重，中央车行道分界线肉眼不可识别。

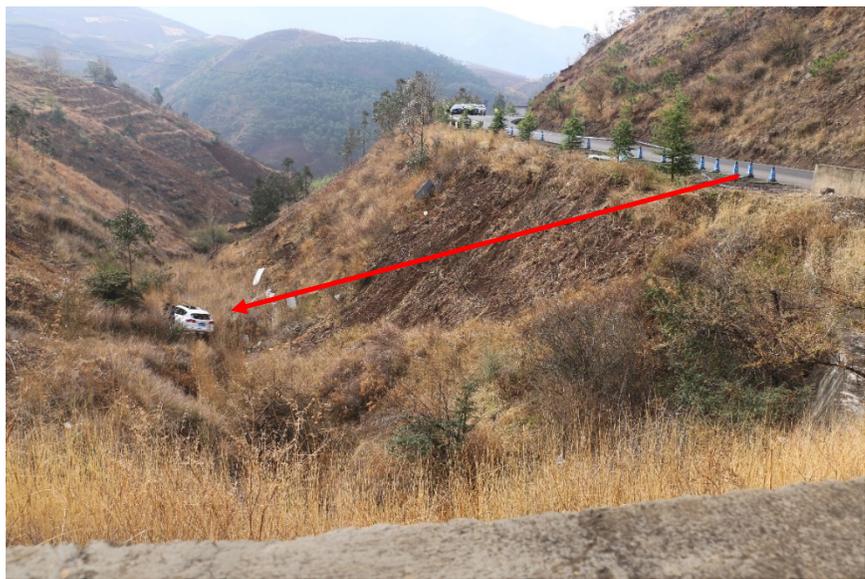
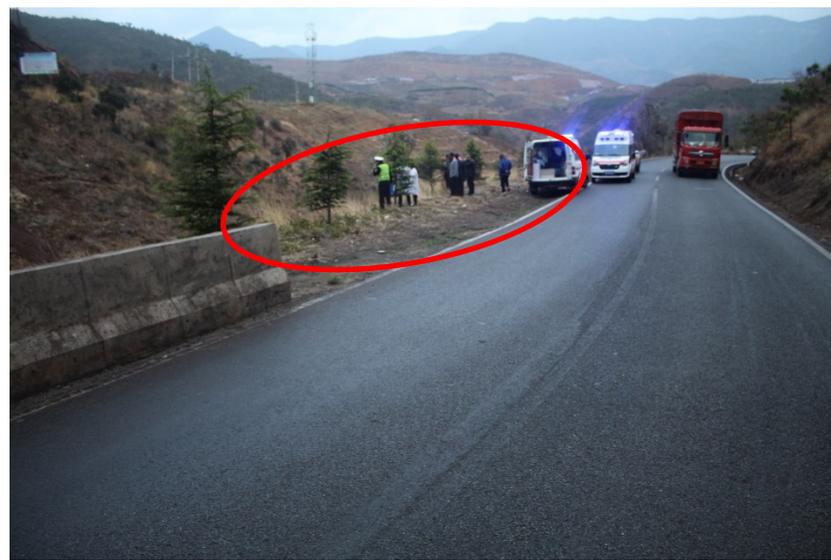
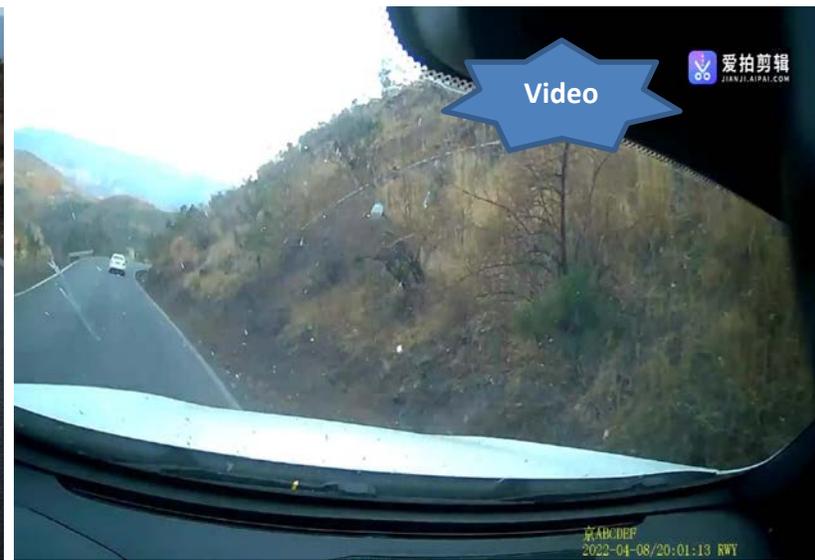
路侧防护设施隐患案例（盐源2022.4.8事故）

- 2022年4月8日，牌照号为川RC667D小型普通客车在凉山州盐源县境内国道G348线2350km+450m处，发生道路交通事故，造成人员死亡、车辆及路产受损。
- 路侧实际净区宽度介于385cm~765cm之间，**大于**设计速度30km/h填方路段计算净区宽度（3m），不属于技术规范中“须”或“应”或“宜”设置护栏的情况。
- 鉴定意见：事故位置上坡方向（盐源往西昌方向）路侧实际净区宽度介于385cm~765cm之间，未设置防护设施，**既不违反**JTG D81-2006《公路交通安全设施设计规范》的相关要求，**也不违反**JTG D81-2017《公路交通安全设施设计规范》的相关要求。

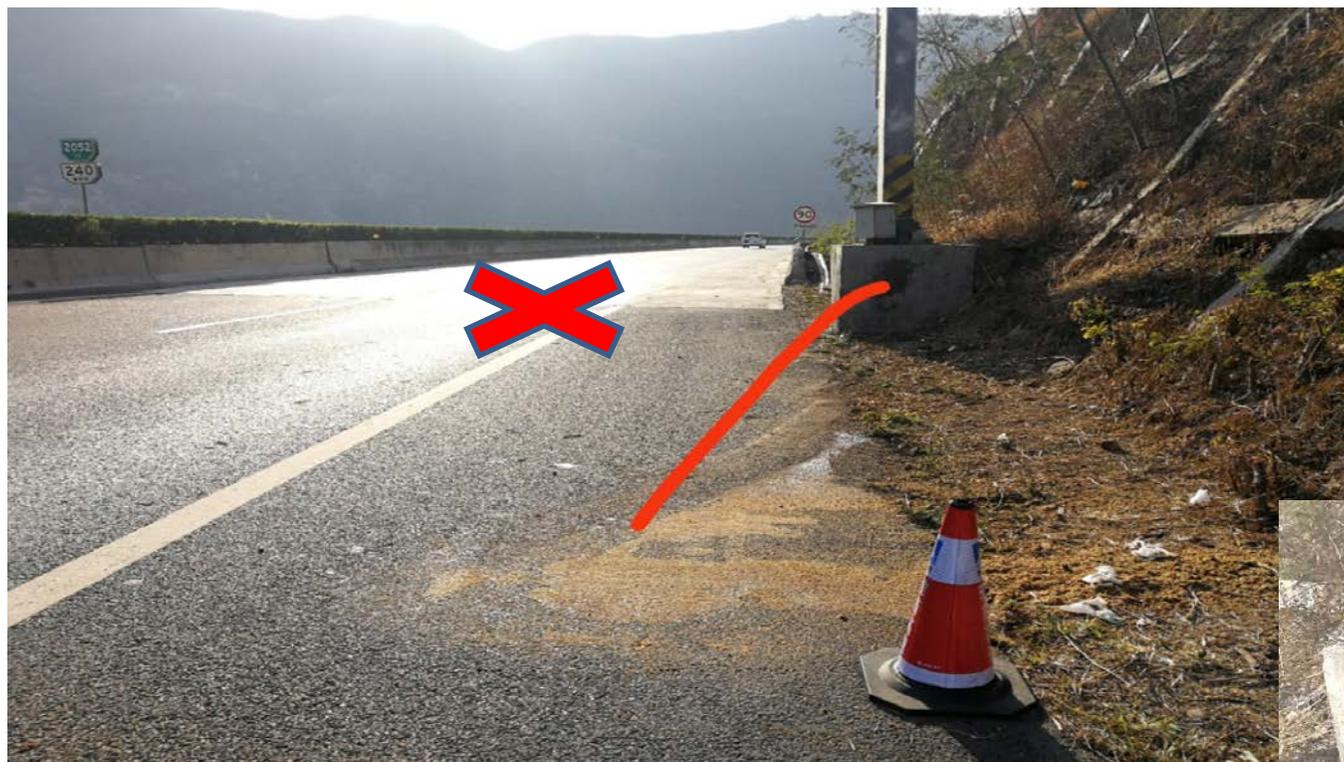
图 A. 0. 2-2 挖方直线段计算净区宽度

墩柱处实际净区宽度不足4m，小于计算净区宽度，应设置护栏。

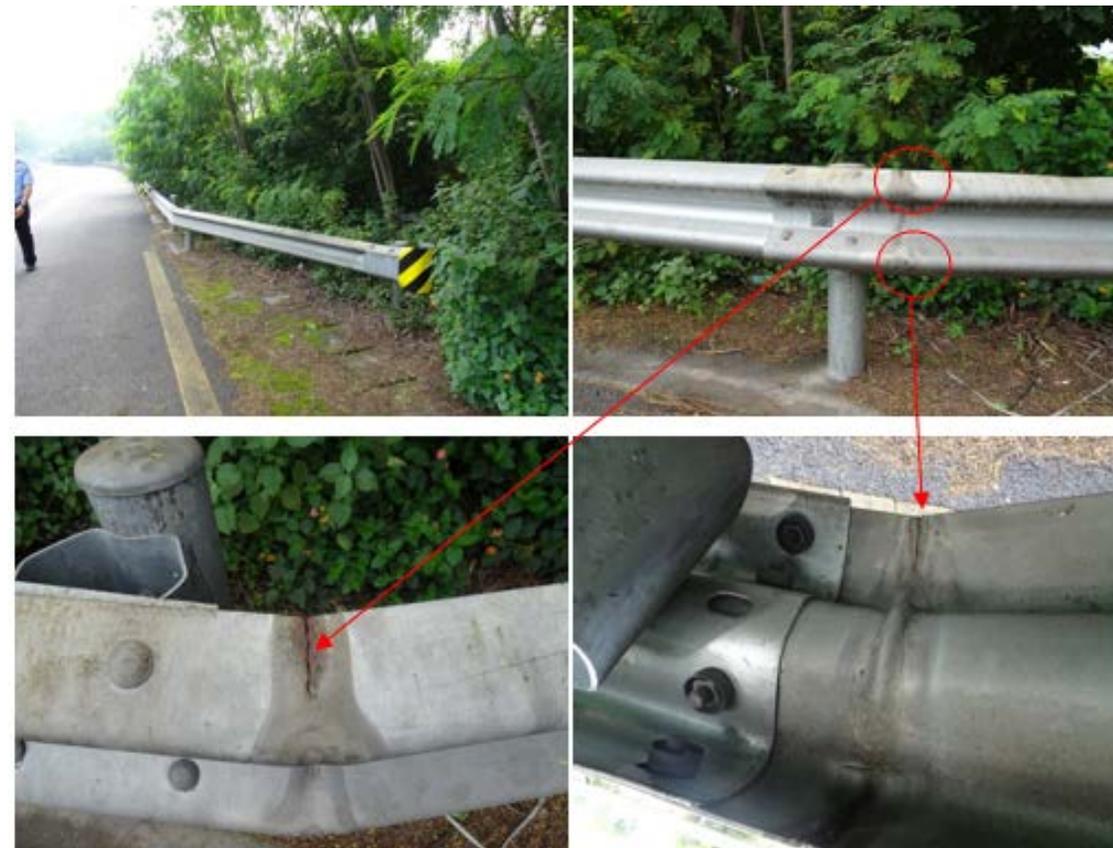
照片 13 事故位置下游某处端头护栏状况（第 1 处）←

- JTG F71-2006 《公路交通安全设施施工技术规范》第3.3.2条的规定“路侧波形护栏的梁板在安装施工时**不得**采用现场**切割**的方法”。
- 鉴定意见：事故路段路侧波形护栏起点端头外展梁板弯折处**存在部分切割**，不符合JTG F71-2006第3.3.2条的要求。

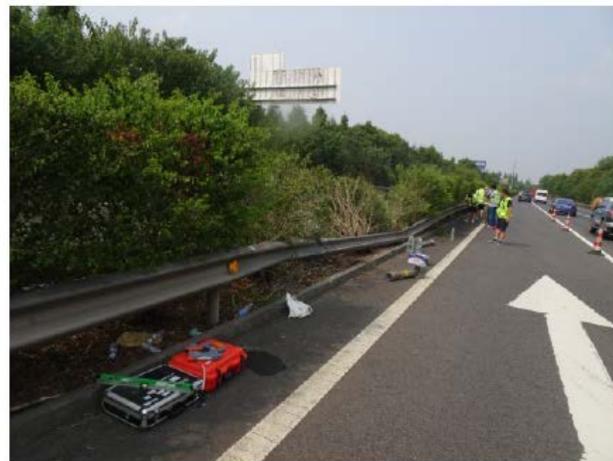
照片 35 受损护栏段（雅成侧）

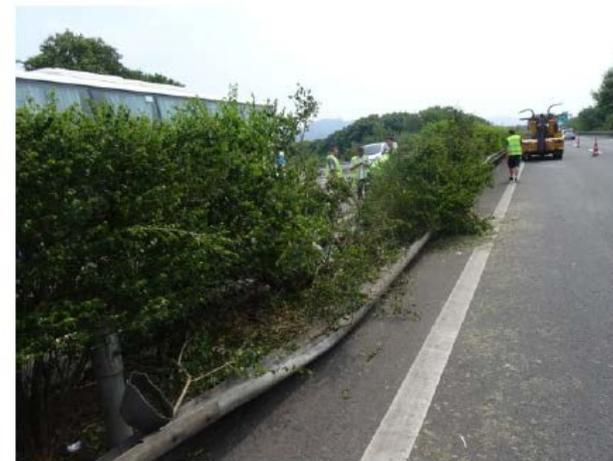
照片 36 受损护栏段

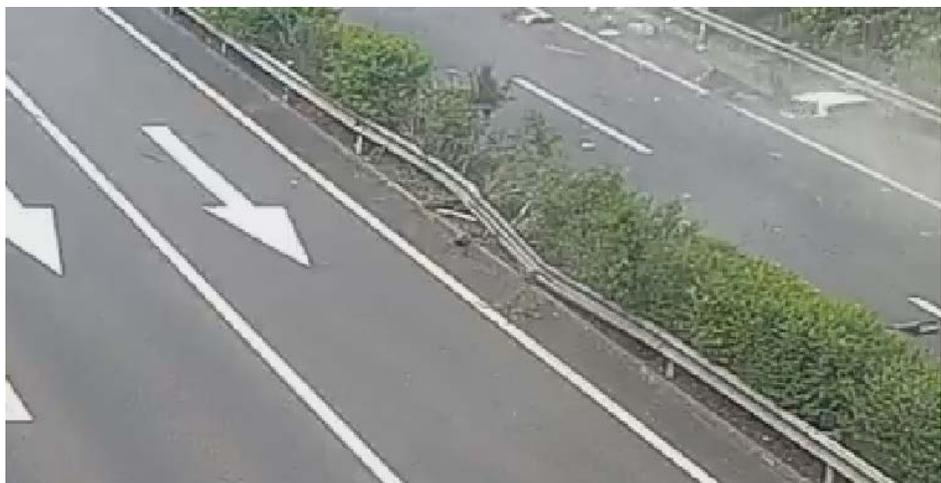
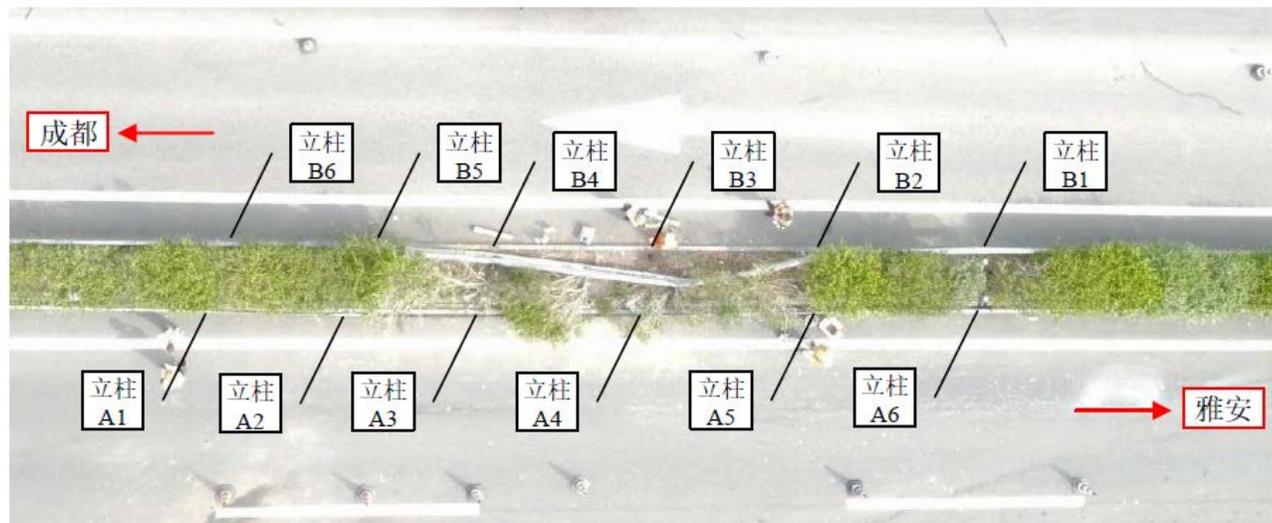
照片 37 事故受损中央分隔带护栏

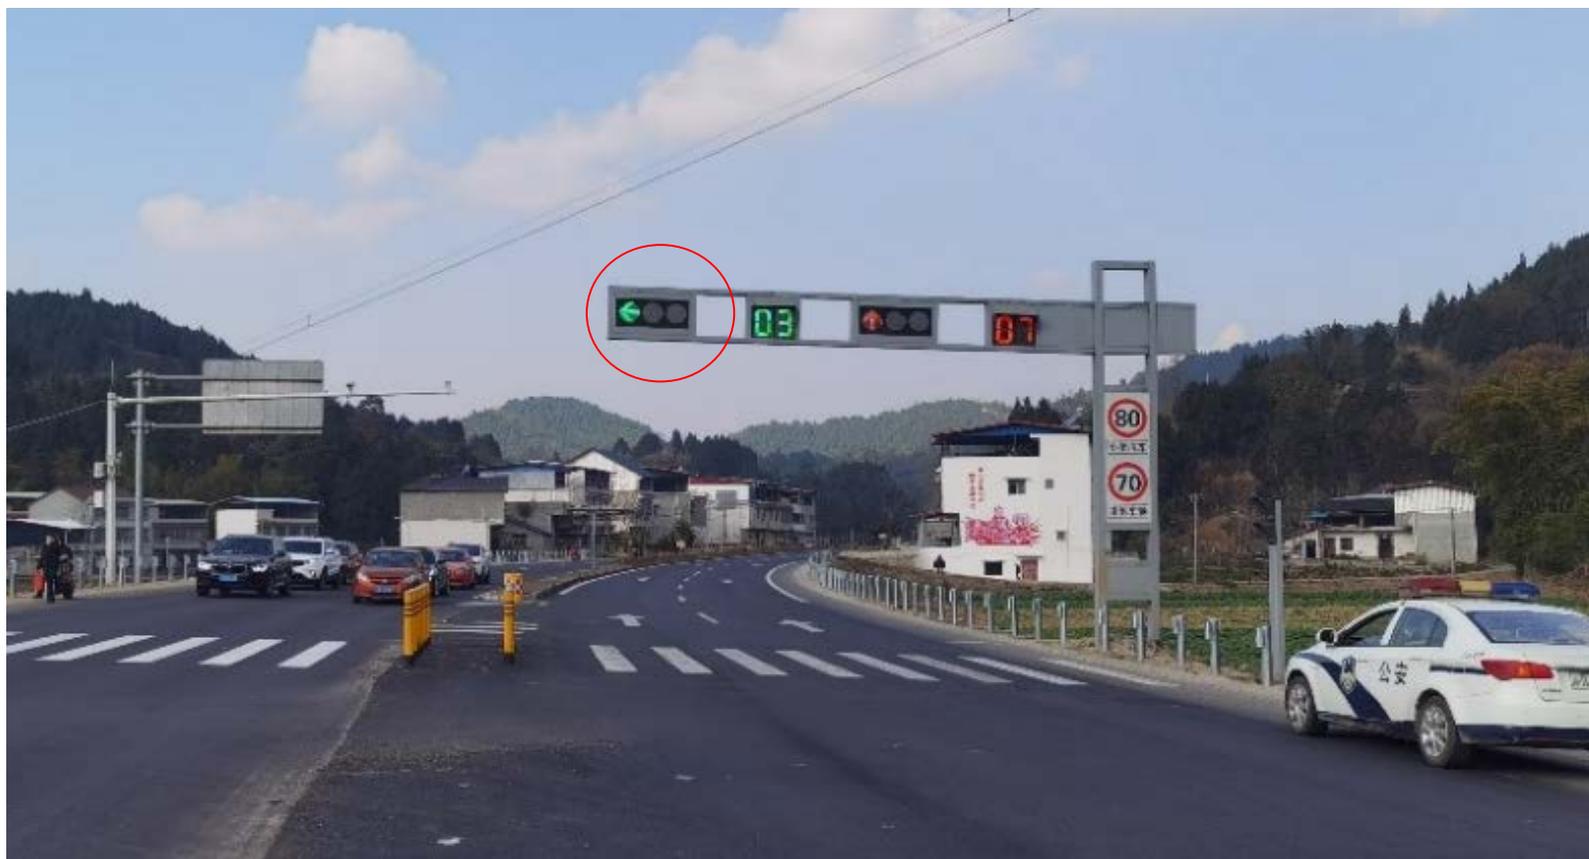
三台国道G247中新段(省级挂牌督办路段)
红黄绿信号灯排列顺序错误
(从左往右正确的应是: 红-黄-绿)

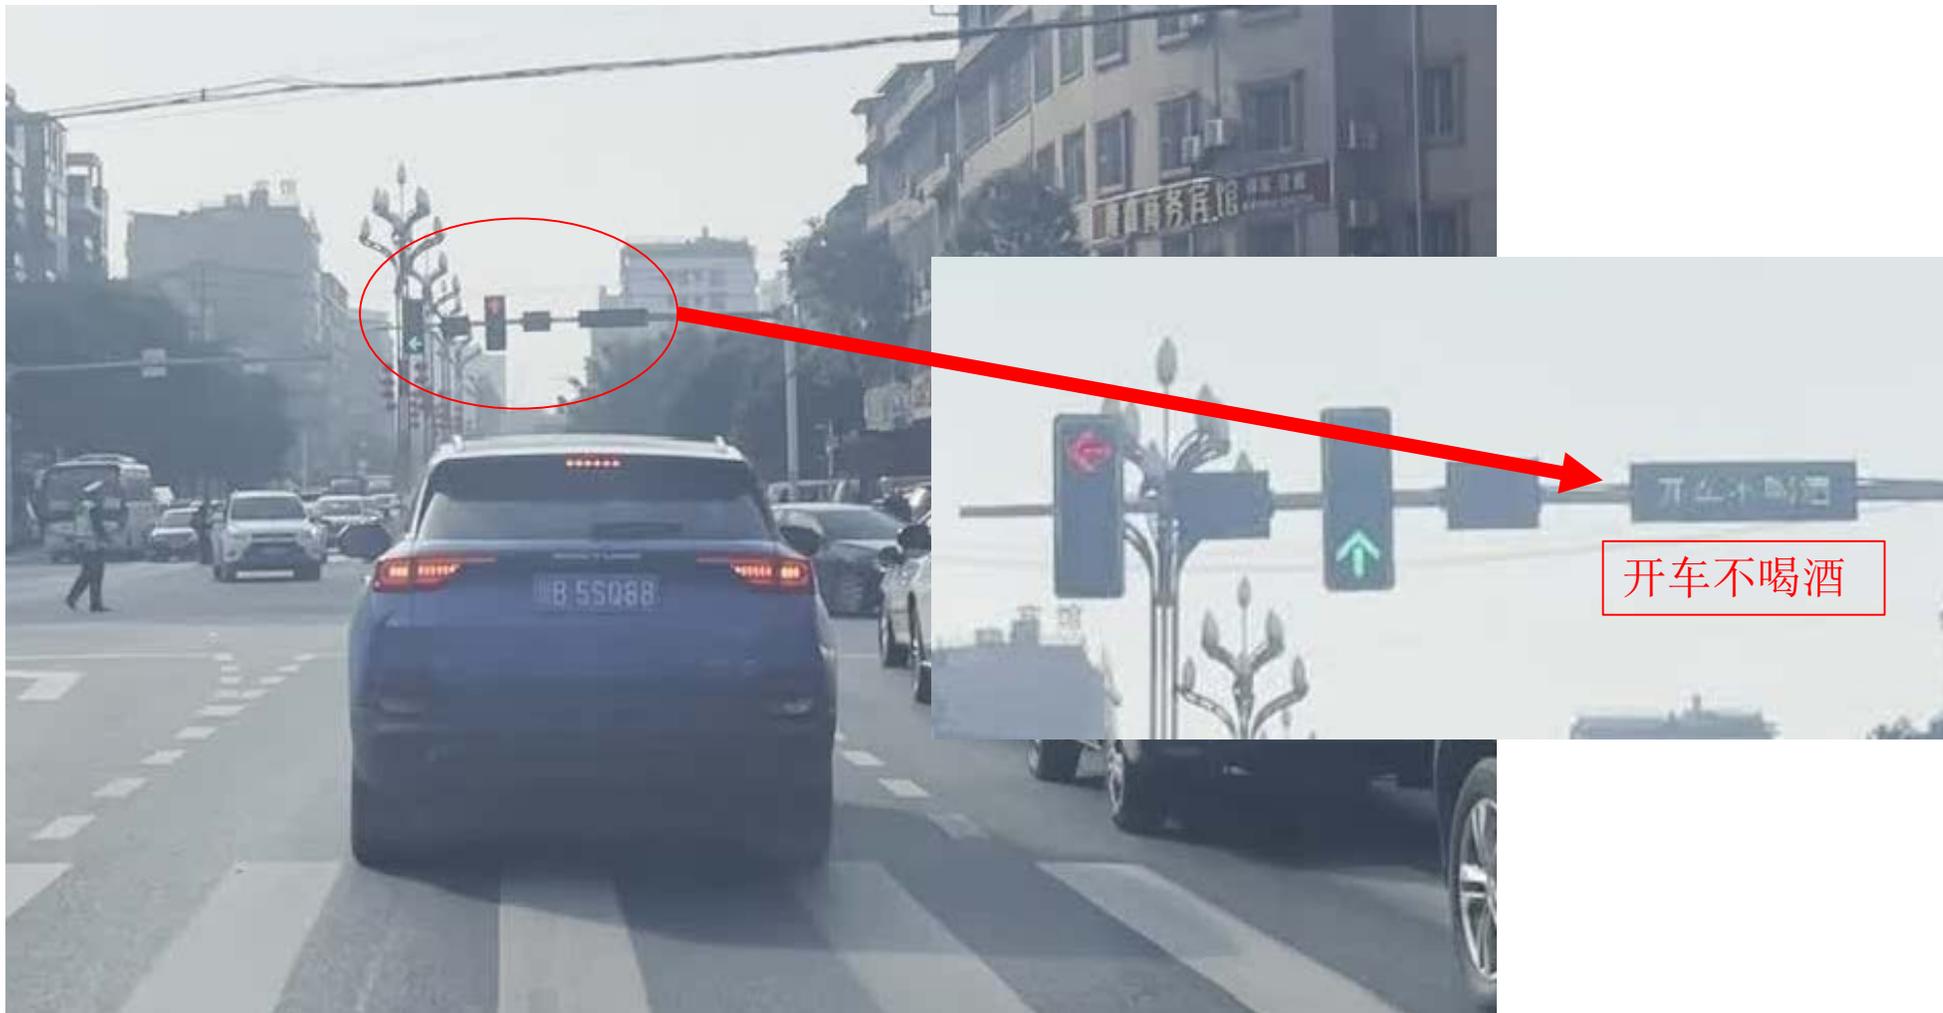
绵阳绵三路G247国道芦溪镇场镇段交叉口

直行待行通行组织混乱（没有**专门**的直行待行指示）
