从司法鉴定和交通事故调查角度 案说公路安全风险与隐患

张诗波

西华大学汽车与交通学院

2023年3月28日

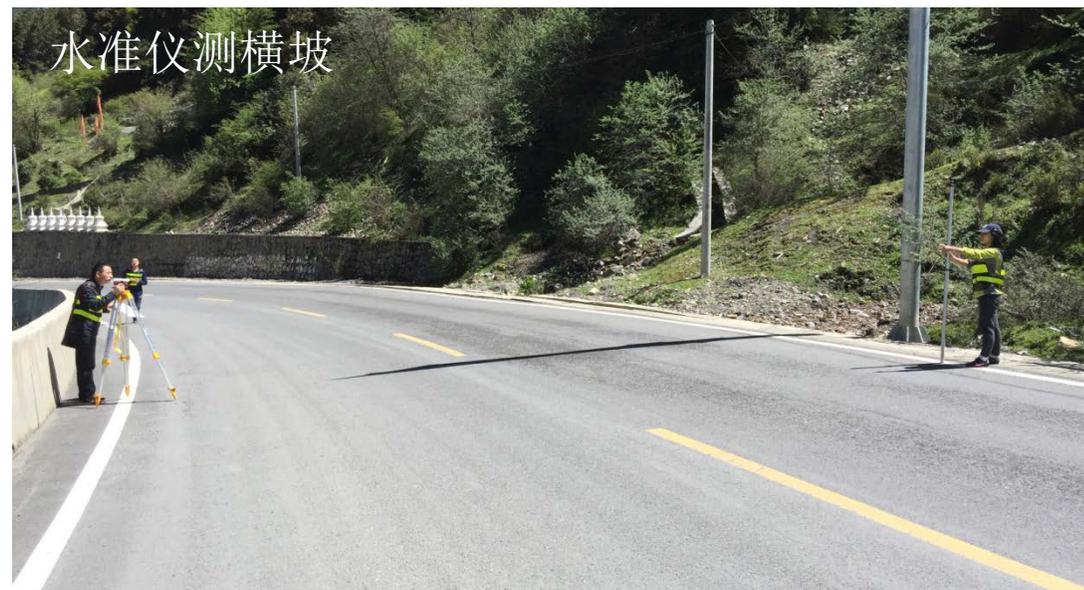
江油” 2022.1.2” 事故路段弯道超高

- 为抵消车辆在曲线路段上行驶时所产生的离心力, 在该路段横断面上设置的外侧高于内侧的单向横坡, 称之为超高。
- 事故弯道中部最大超高横坡6%, 满足规范要求, 与设计一致。

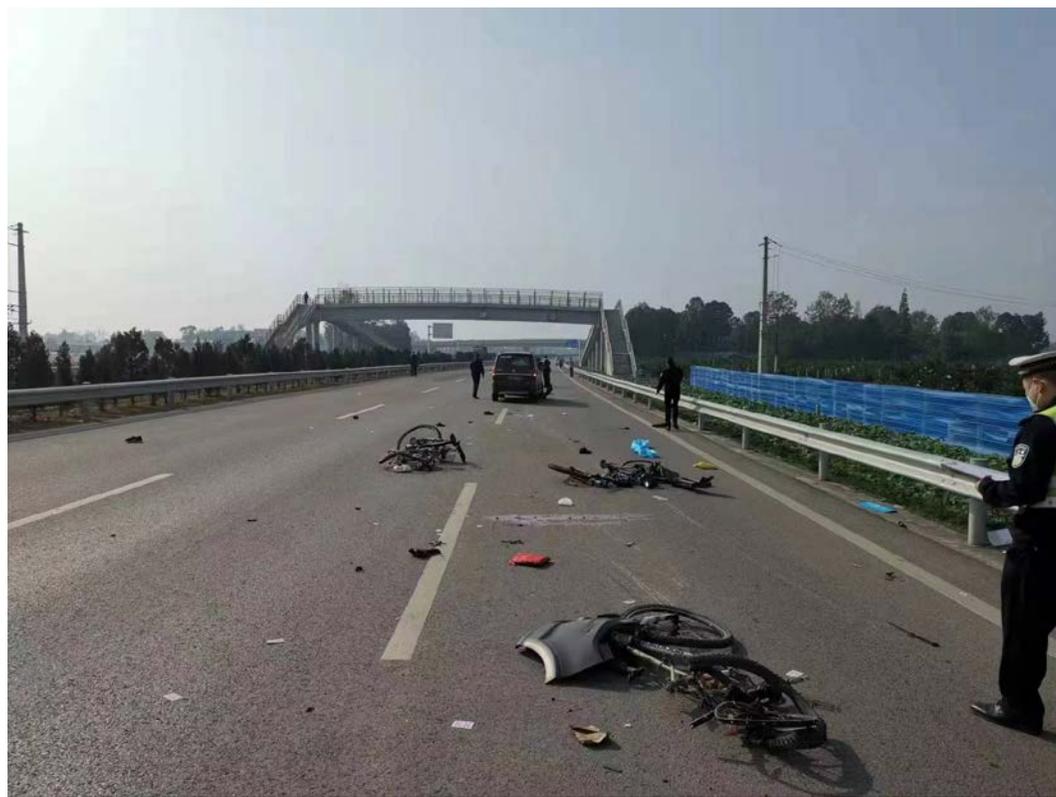
2022年11月28日中午，川GB8Q52号小型普通客车在大邑县天新大快速路沙渠街道万延社区2组路段，与四辆无号牌二轮自行车发生交通事故，造成3人死亡。

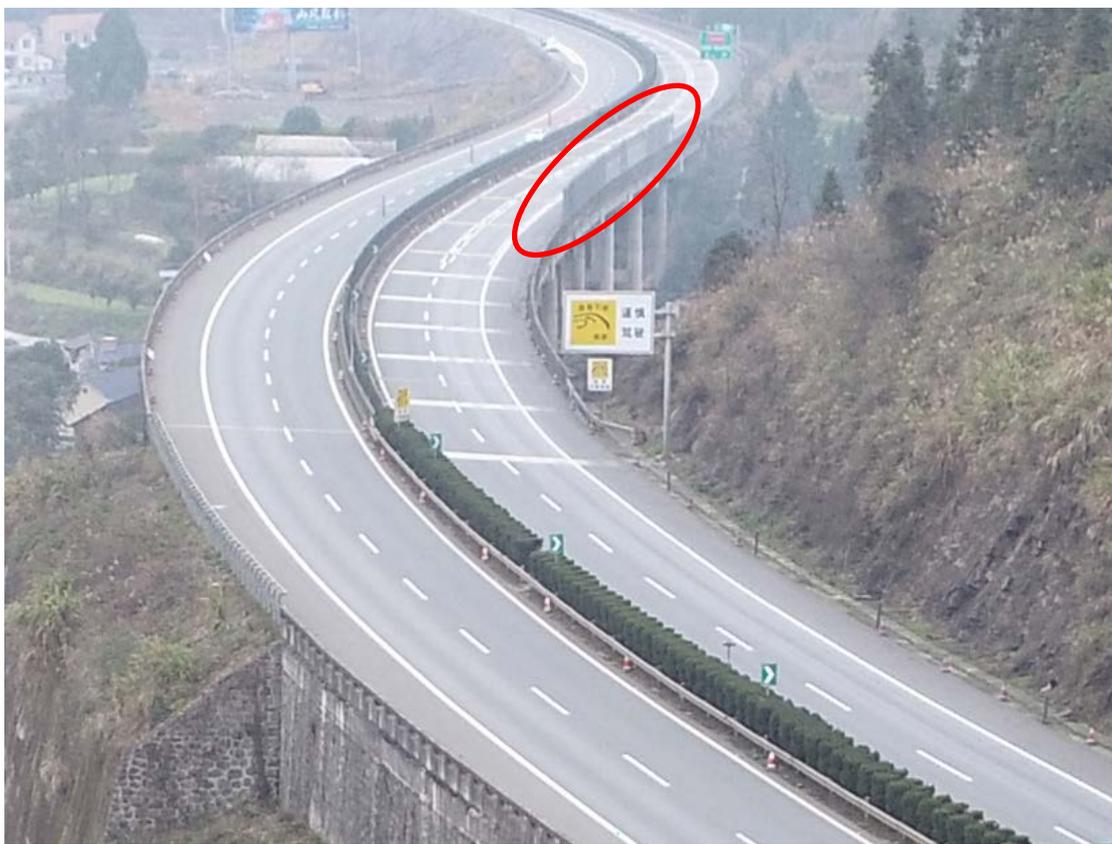
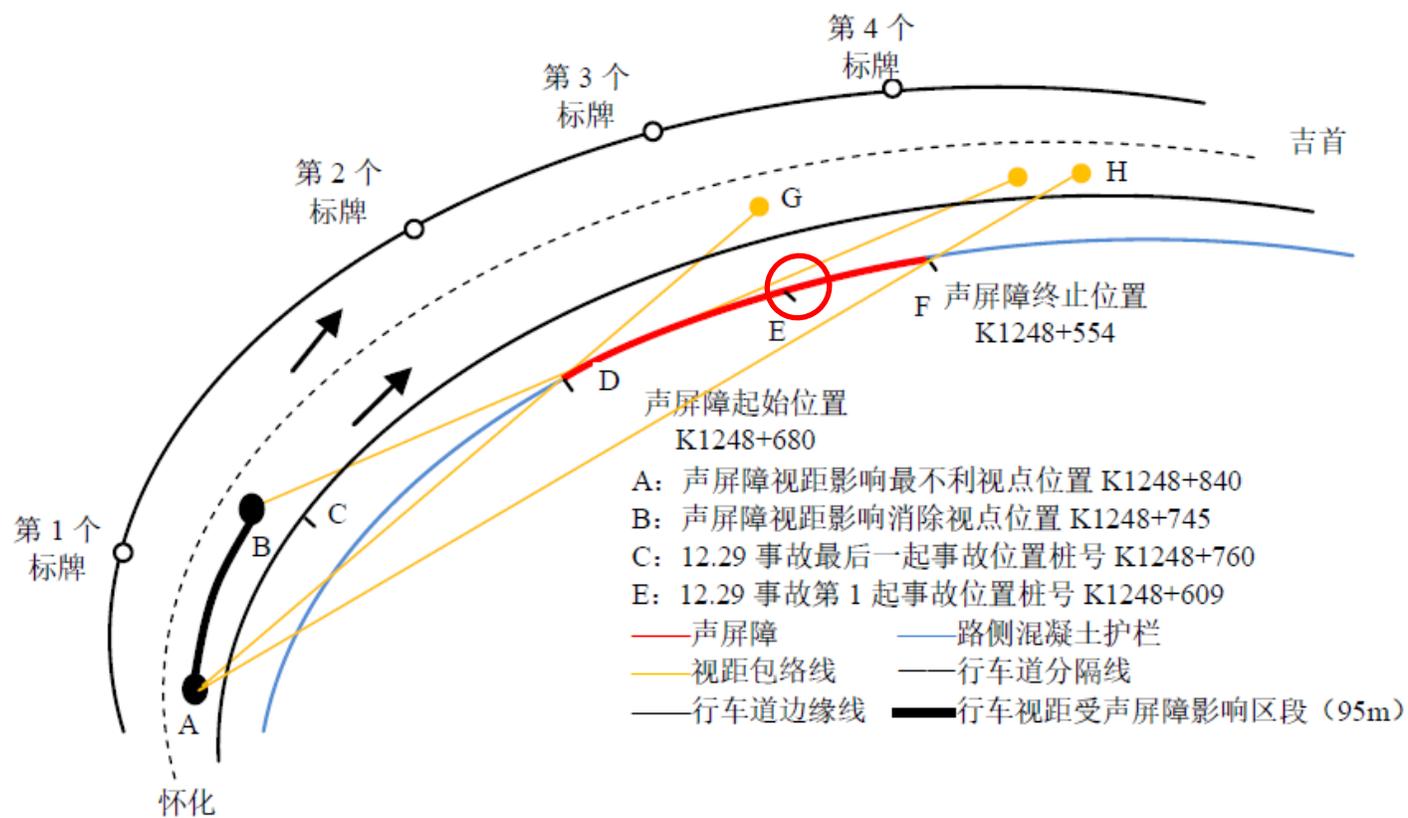
江油” 2022.1.2” 事故视距鉴定

- 沿路测多个点位数据，获得**最小视距值**：60.5m，虽然满足40km/h速度对应停车视距的要求，但**不满足会车视距**。
- 鉴定意见：事故路段弯道最小视距为60.5m，符合行业标准JTG D20-2017《公路路线设计规范》第7.9.2条的要求。

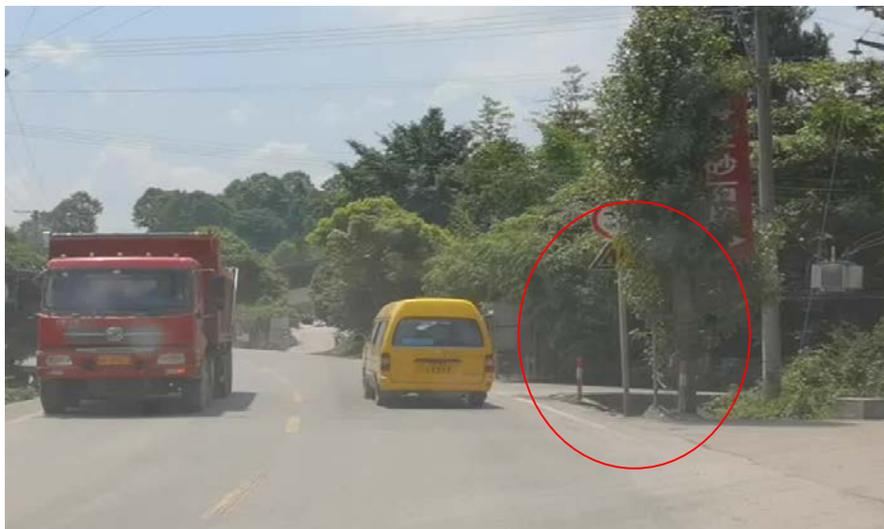
旺苍县境内G542国道（省级挂牌督办）

最常见的交通标志隐患——标志被遮挡

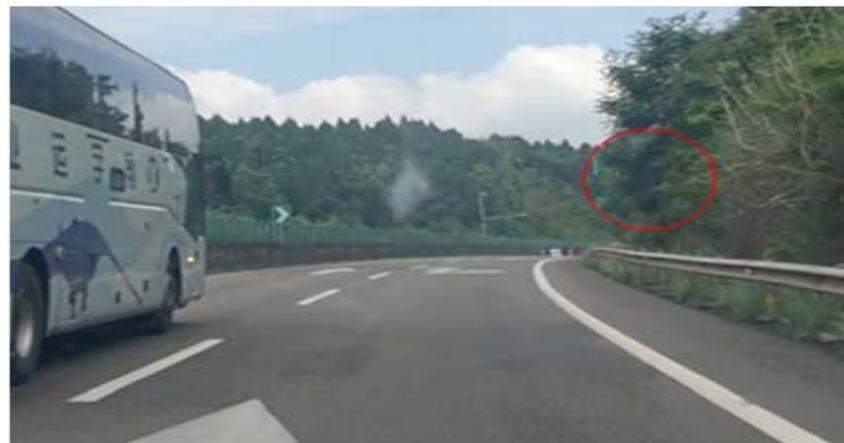
照片 10-1·K2075+600 出口标志（距离 110m）

所谓遮挡，不是在标志跟前看不到才叫遮挡，而是至少要在一个停车视距外看是否遮挡。

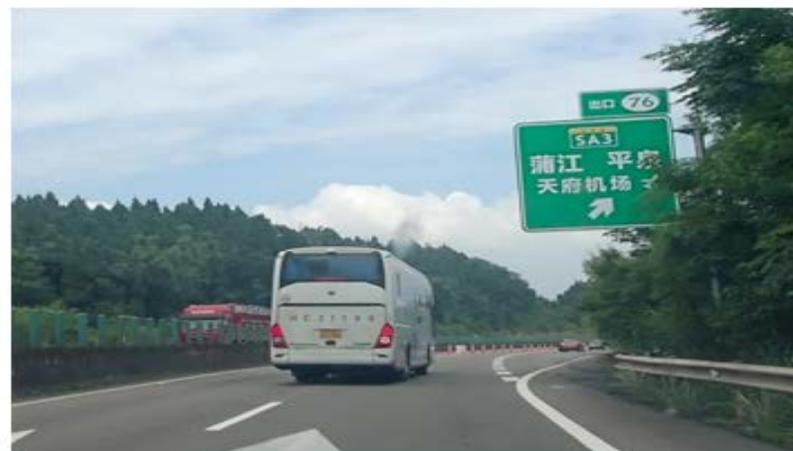
照片· 10-4·K2075+600 出口标志（距离 15m）

- 鉴定意见：事故路段K2075+130处设置的立体交叉行驶路线标志版面图形没有标示出集散车道，未正确表示出左转弯车辆的行驶路径，不符合现行行业标准JTG D82-2009《公路交通标志和标线设置规范》第5.2.2条的要求。

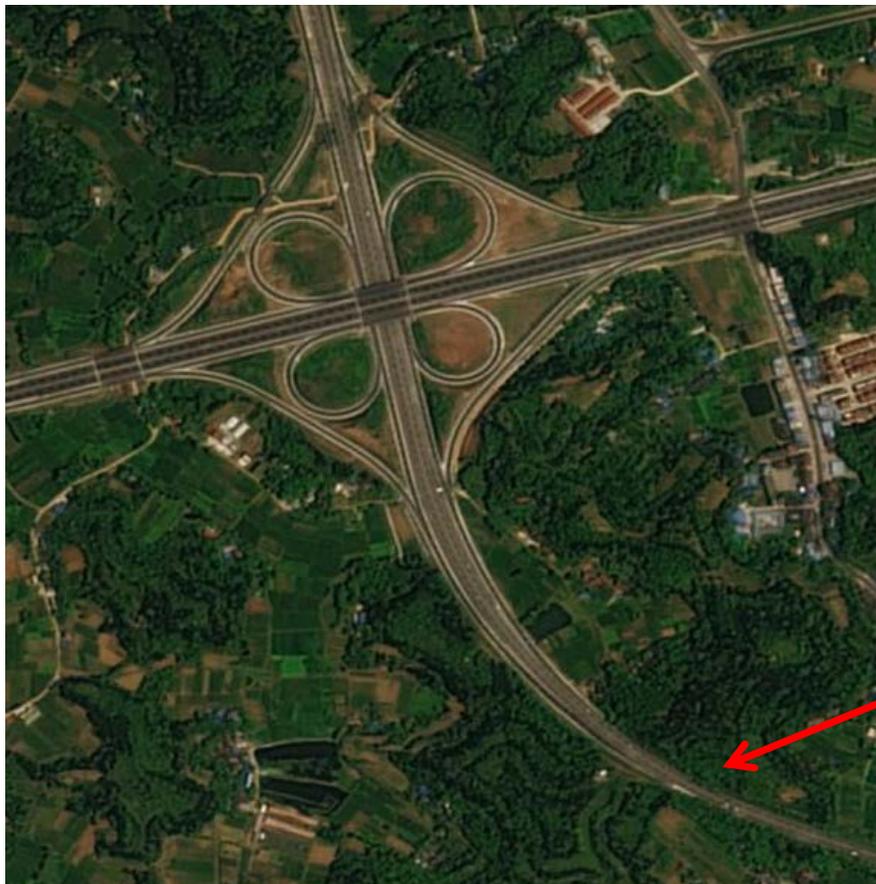
指路标志指示的是两个连续出口（没有集散车道），而实际主路上只有一个出口（有集散车道），不管左转右转，在主路上均是同一个出口。

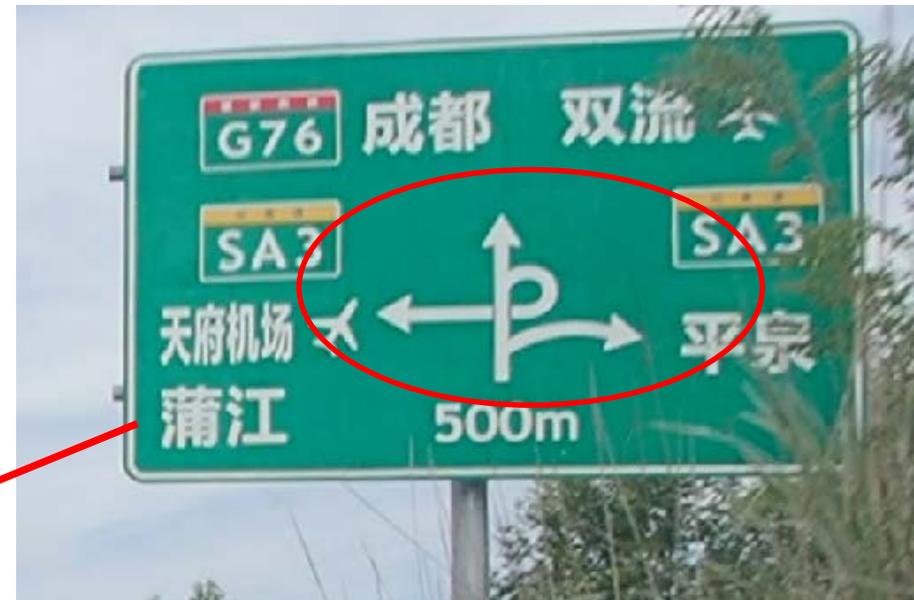
老成渝高速三绕枢纽互通

- 立体交叉行驶路线标志中**出口形式**与实际不符，容易误导驾驶员对出口路线的判断。

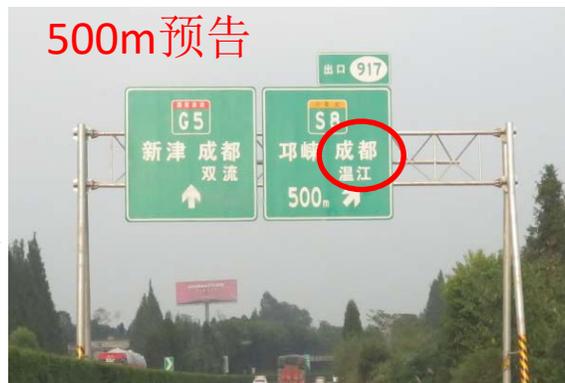
1km预告

1. 京昆高速公路雅安往成都方向邛崃出口的3km、2km、1km出口预告标志版面上没有“成都”字样，而500m出口预告标志和三角地带端部设置的地点、方向标志版面上有“成都”字样，这五个指示同一个出口方向的标志版面信息内容没有保持一致性，不符合交通行业标准 JTG D82—2009

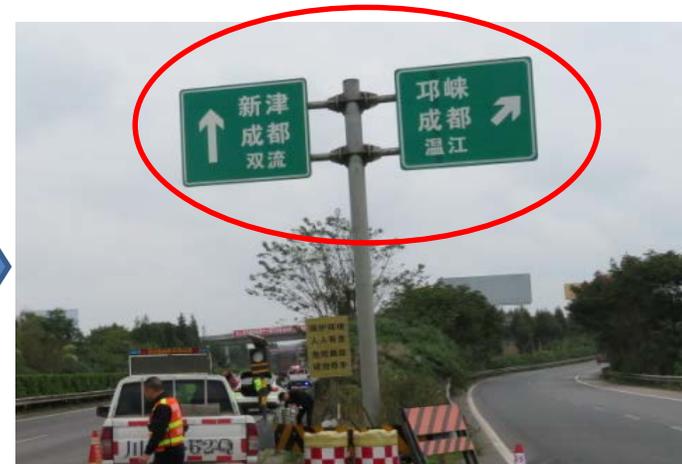
500m预告

出现“成都”，与2km、1km预告标志信息没有保持一致性

2. 京昆高速公路雅安往成都方向邛崃出口三角地带端部指示不同方向的左、右两块地点、方向标志版面内容同时单独出现了“成都”，导向不明确，容易使不熟悉周围路网体系的公路使用者产生犹豫，不符合交通行业标准 JTG D82—2009《公路交通标志和标线设置规范》第2.1.2条和第

- 一方面同一块指路标志版面上同种文字出现不同字号在国家标准和行业规范当中均**无法找到相应的依据**，另一方面，同一位置左、右两块标志版面上的“成都”均单独出现在第二行，是一个独立的地名，**导向不明确**，容易使不熟悉周围路网体系的公路使用者**产生犹豫**。

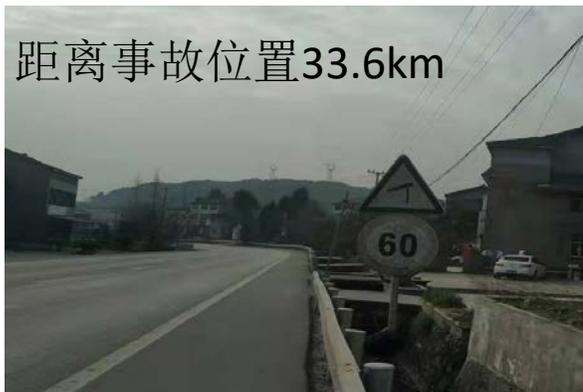
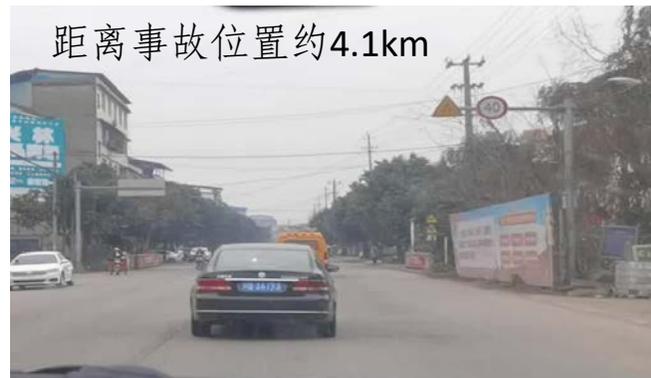
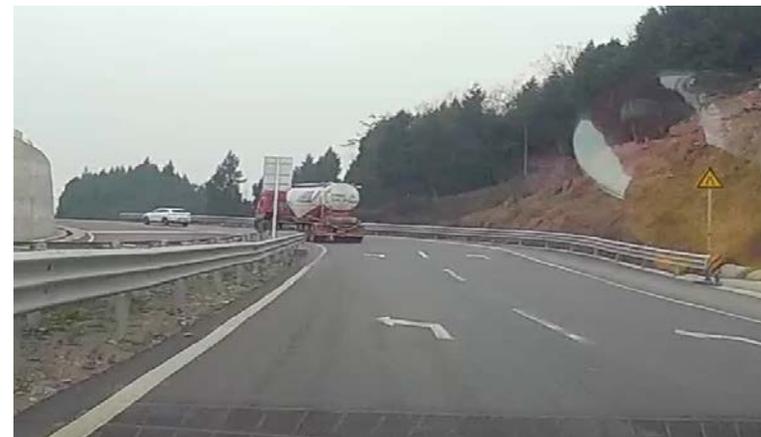
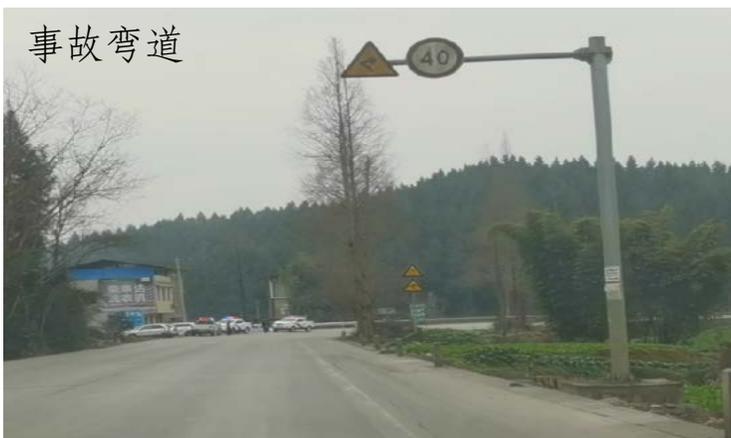
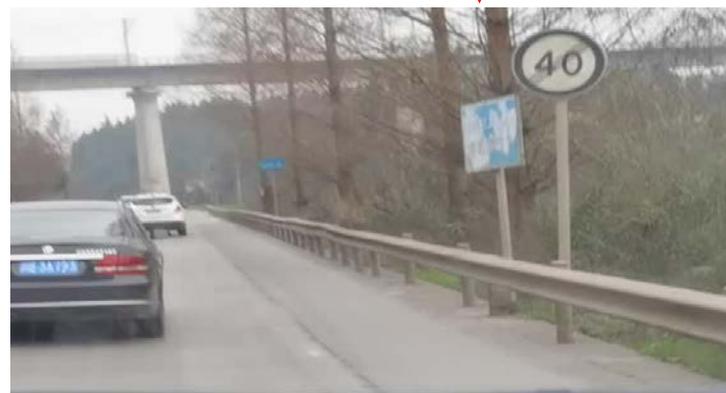
距离事故位置约2km道路条件有显著变化

罐车行车方向上游道路条件**有显著变化**（行车道数量变少）的起点路段（K7+169下穿电厂铁路改线路段），没有设置限制速度标志，不符合行业标准JTG D82-2009《公路交通标志和标线设置规范》第4.2.5条的相关要求。

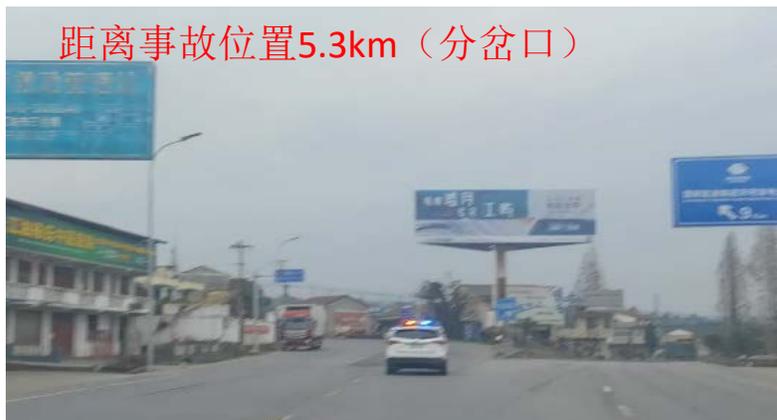
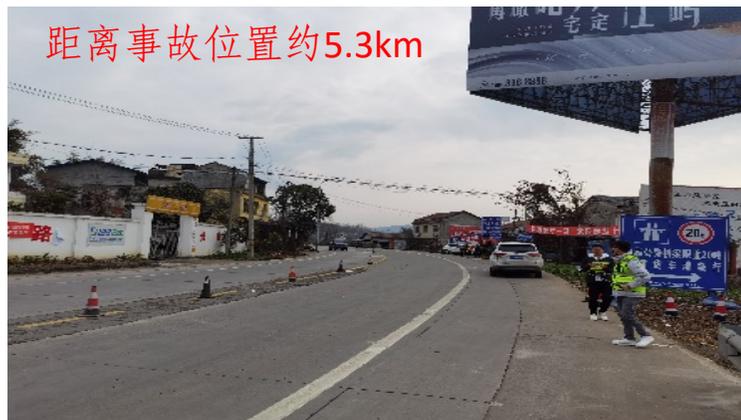
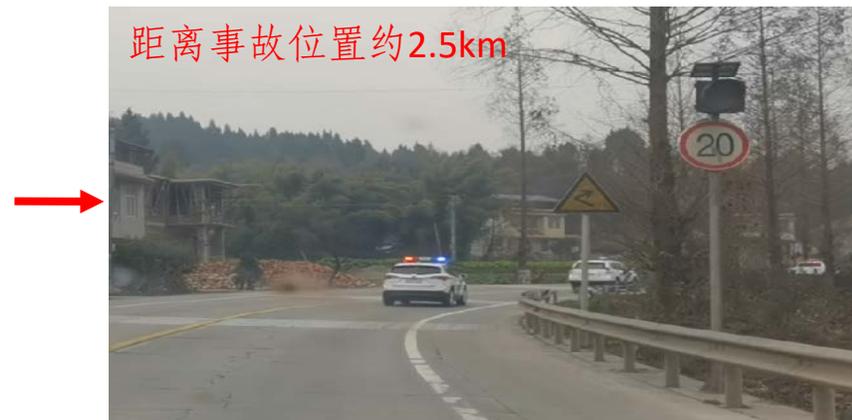
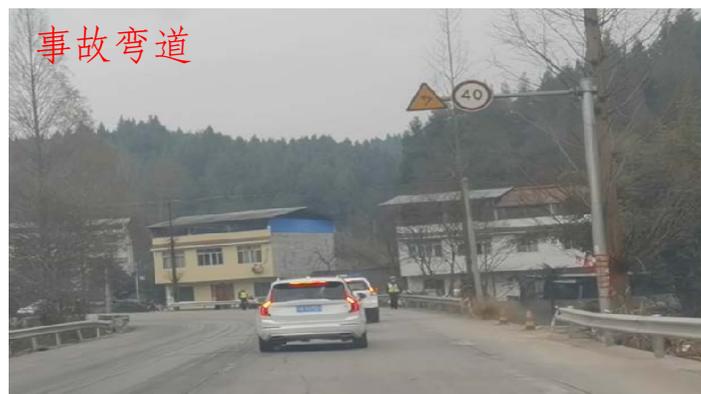
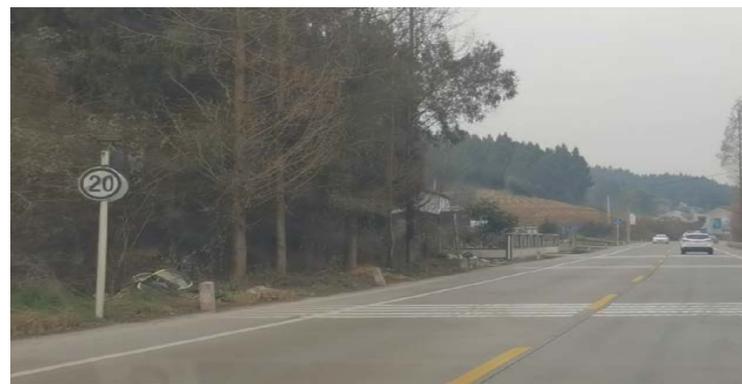
距离事故位置5.3km (分岔口)

客车行车方向上游道路条件**有显著变化**（行车道数量变少）的起点路段（X162线K0+000杨家庵村路段），没有设置限制速度标志，不符合行业标准JTG D82-2009《公路交通标志和标线设置规范》第4.2.5条的相关要求。

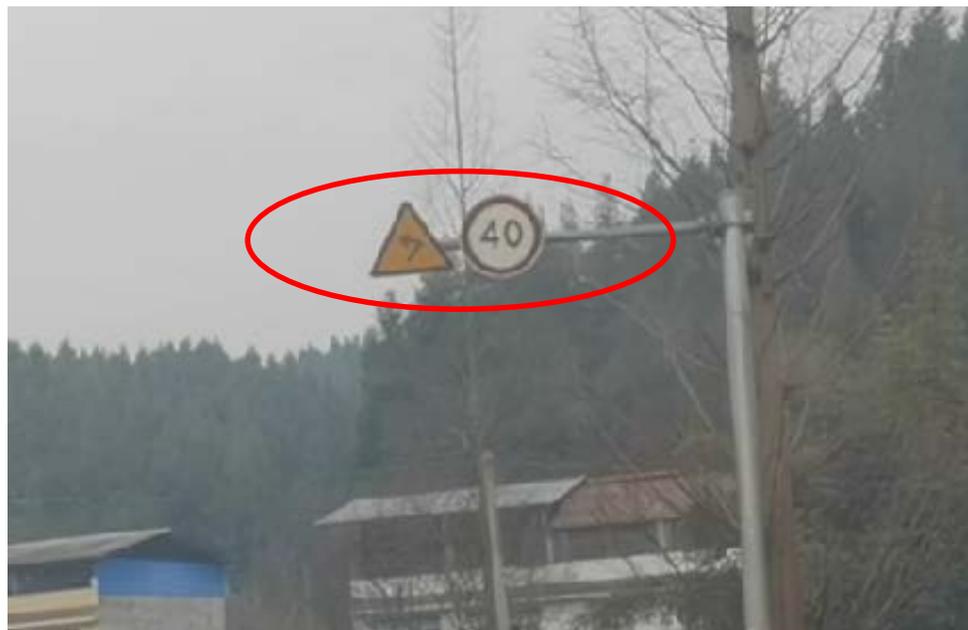
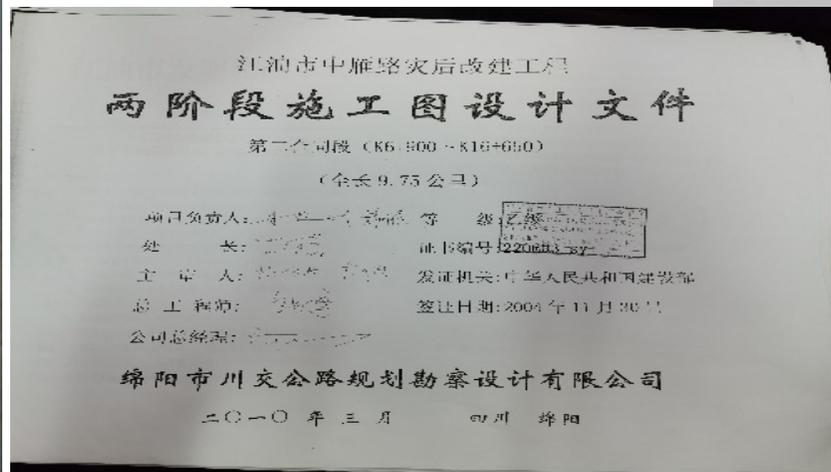
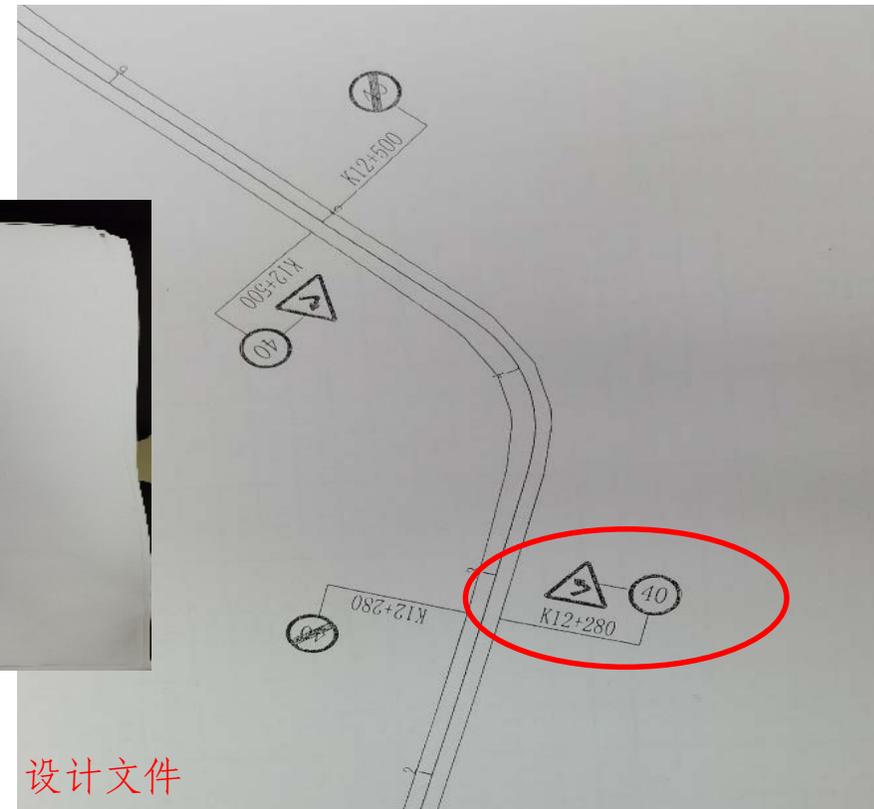
事故位置的悬臂标志

事故路段同一悬臂上并设的急弯路警告标志与限速标志（禁令标志），警告标志在左、限速标志在右（与设计文件一致），其**排列顺序不符合**国家标准GB 5768.2-2009《道路交通标志和标线 第2部分：道路交通标志》第3.2.4条的相关要求（应按**禁令、指示、警告**的顺序，**先上后下，先左后右**地排列）。

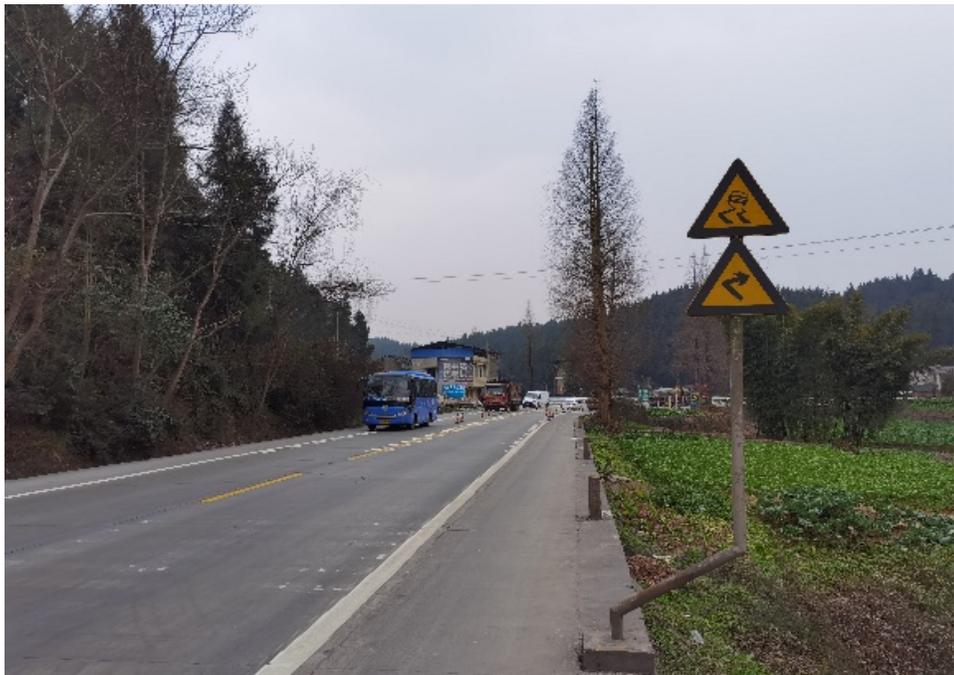
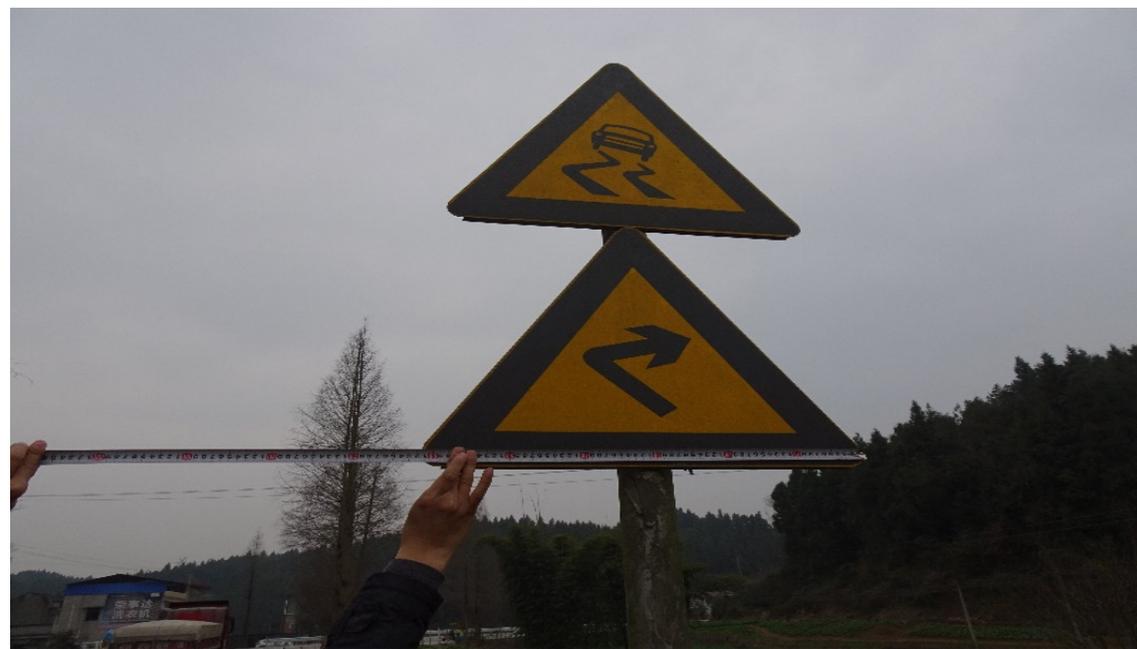
标志尺寸

事故路段下坡方向路侧设置的柱式易滑警告标志和向右急弯路警告标志的三角形边长为**60cm**，不符合国家标准GB 5768.2-2009《道路交通标志和标线 第2部分：道路交通标志》第3.8.1条的要求（设计速度40km/h对应的警告标志三角形边长应为**90cm**）。

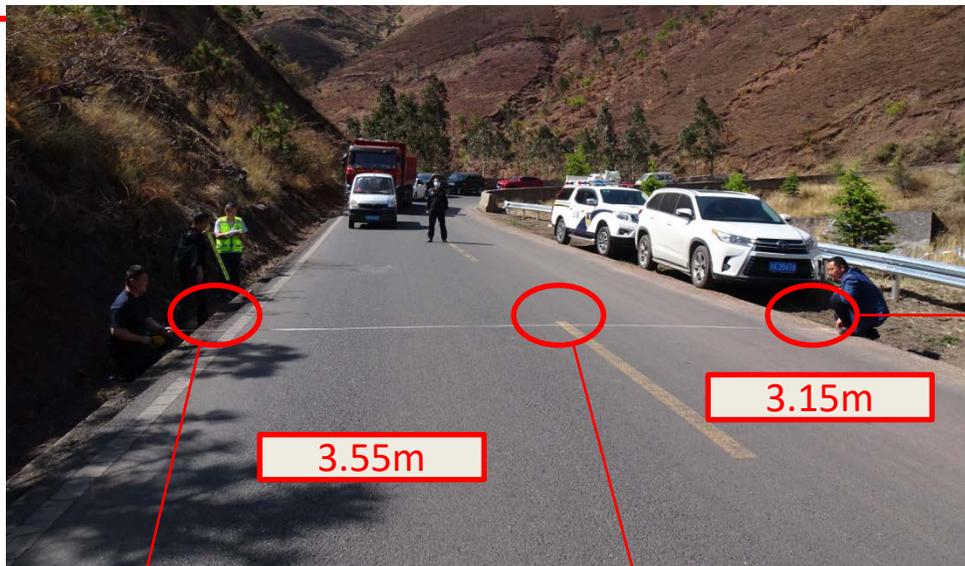
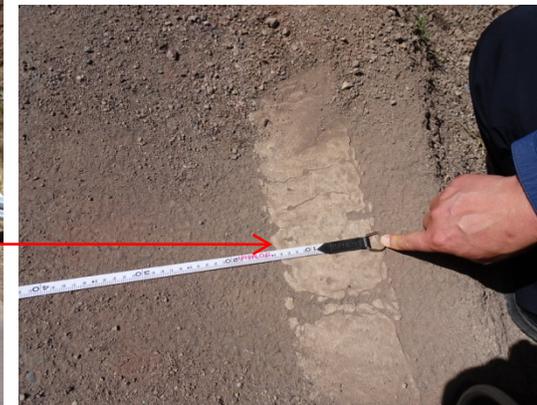
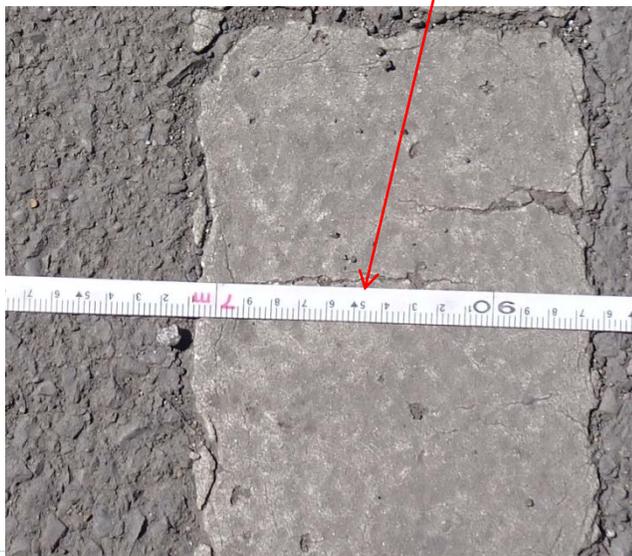
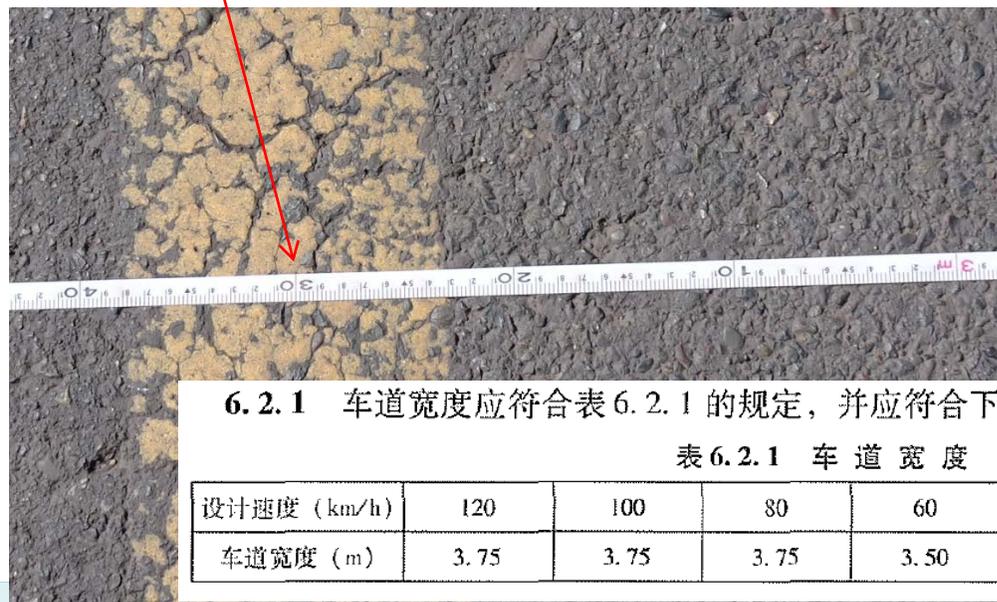
四川凉山盐源G248国道

标线施划错误
导致车道宽度
不符合规范

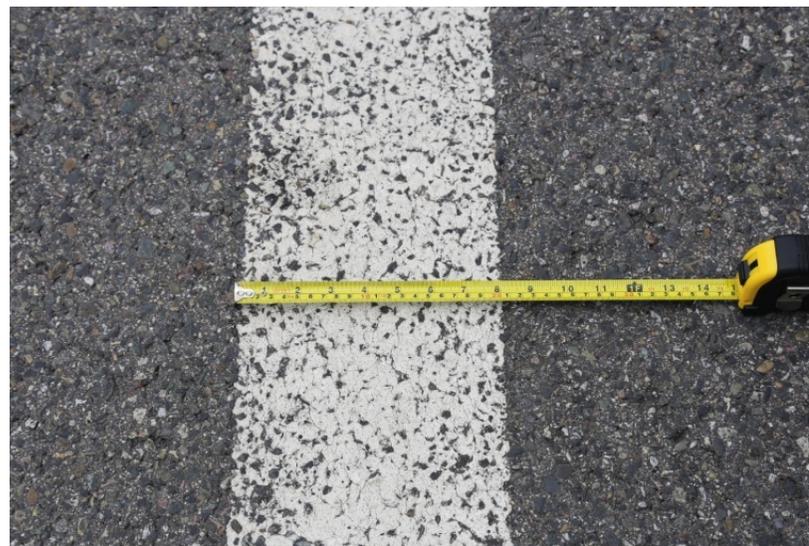
- 2018年7月12日12时20分许，川Q牌照客车行驶至G76厦蓉高速重庆往成都方向2175km+400m处，与鄂S牵引车和吉A半挂车组成的汽车列车发生交通事故，造成人员伤亡、车辆受损。
- 事故路段车道分界线宽度为**20cm**，**不符合**规范要求（15cm）。
- 事故路段粘贴于**右侧**护栏立柱上的反光膜（轮廓标）为**黄色**，**不符合**规范要求（白色）。

右侧轮廓标反光膜用黄色，不符合规范要求

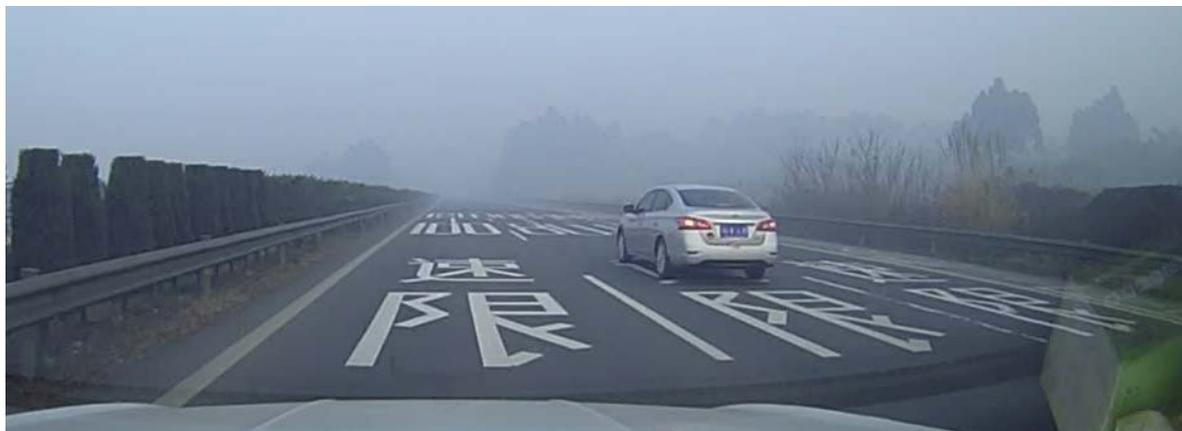
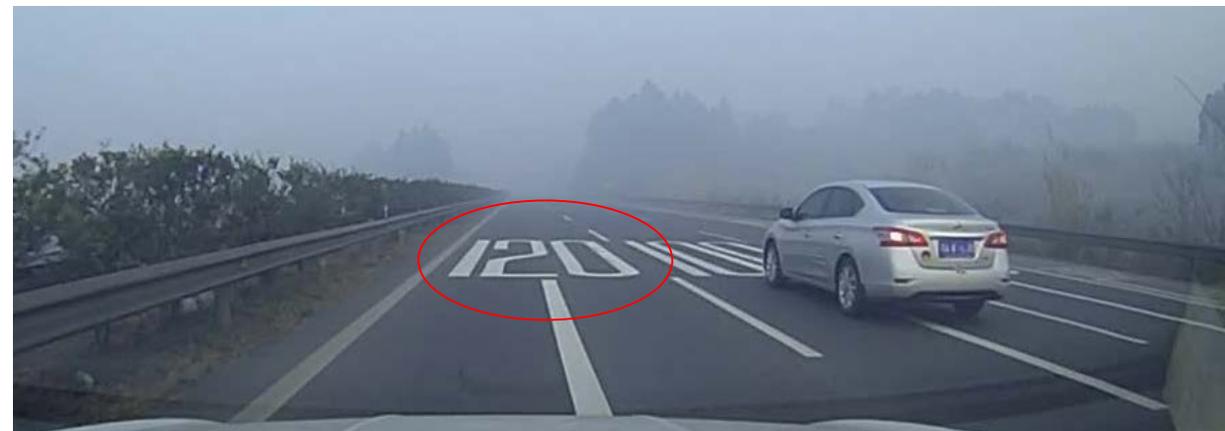
- GB5768. 3-2009 《道路交通标志与标线 第2部分：道路交通标线》第4. 16. 2条规定：“速度限速标记表示车辆行驶的限制速度，用于需要限制车辆最高行驶速度或最低行驶速度的车道起点和其他适当位置。表示**最高限速值数字的颜色为黄色**，可单独使用；表示最低限速值数字的颜色为白色，应和最高限速值数字同时使用”。
- 鉴定意见：K136+300处路面限速标记的**最高限速值**数字的颜色为**白色**，**不符合**GB5768. 3-2009第4. 16. 2条的要求。

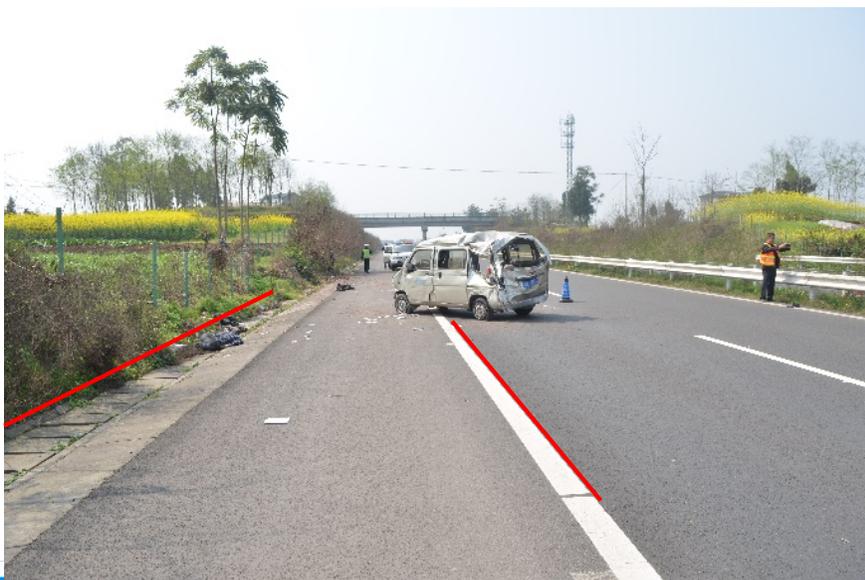
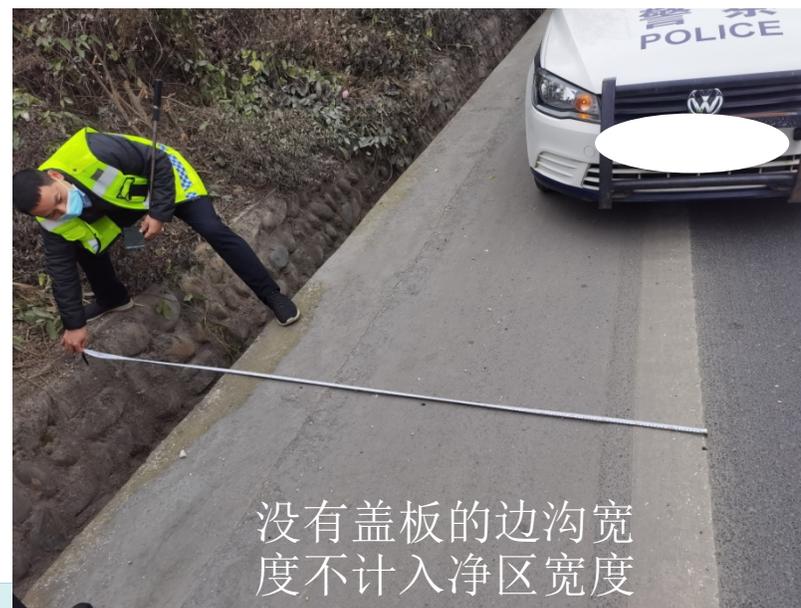
泸州叙永县叙（永）合（乐）路11km+20m

泸州市叙永县叙（永）合（乐）路 11km+20m 至 11km+40m 路段弯道外侧存在 16m 长的月牙形地块段未设置防护设施，既不违反现行行业标准 JTG D81-2017《公路交通安全设施设计规范》的要求，也不违反 2006 年~2017 年期间施行的行业标准 JTG D81-2006《公路交通安全设施设计规范》的要求

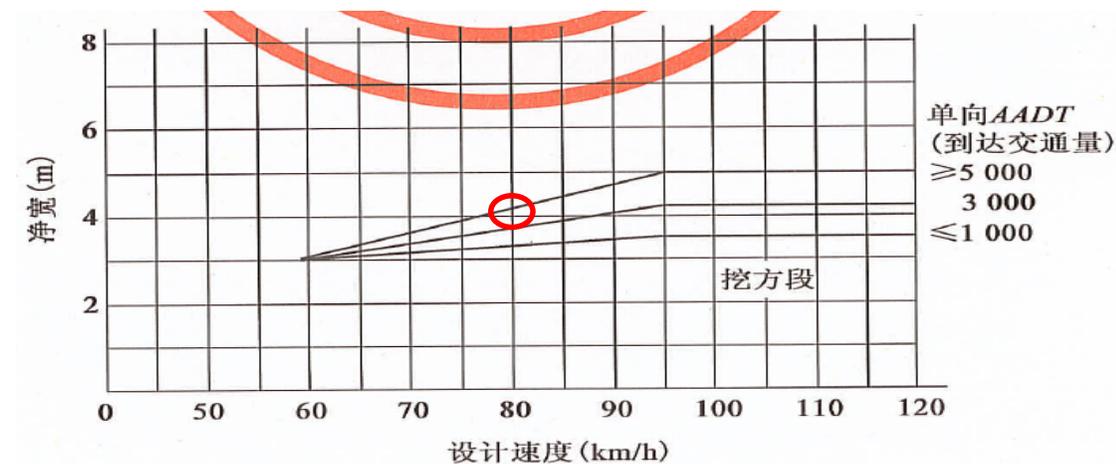
图 A. 0. 2-2 挖方直线段计算净区宽度

墩柱处实际净区宽度不足4m，小于计算净区宽度，应设置护栏。

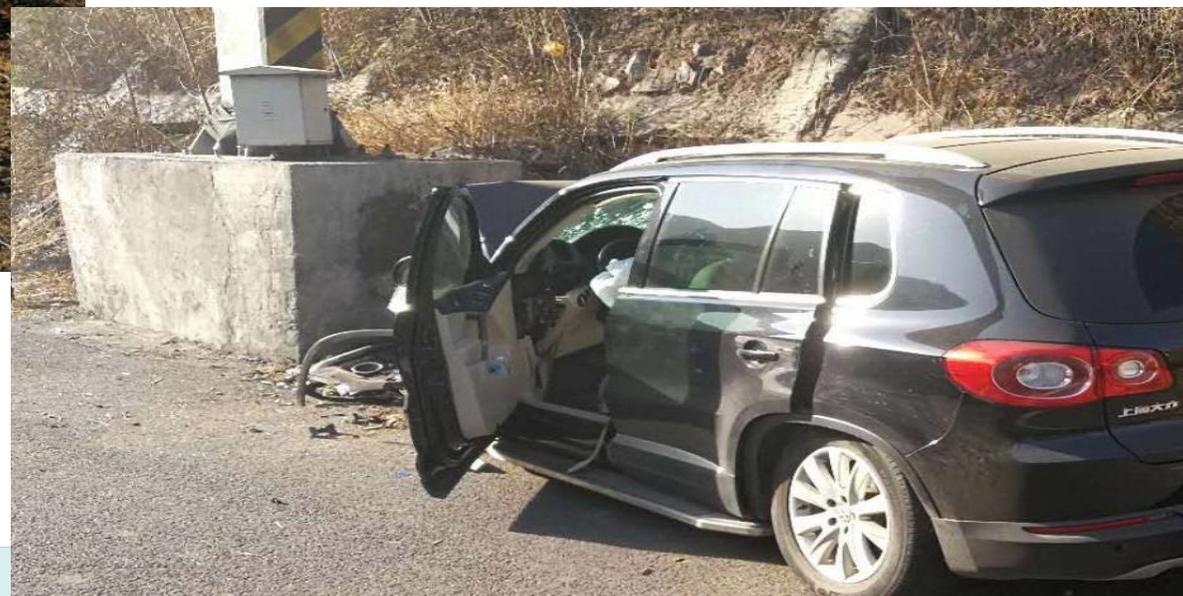
青白江2022. 12. 6较大事故

- 1.事故位置设置的4m长的波形护栏**只设置有一根立柱**，不符合行业标准JTG/T D81-2017《公路交通安全设施设计细则》第6.2.7条的要求。
- 2.事故位置设置的波形护栏立柱通过**焊接方形钢板**和地脚螺栓与路面连接，不符合行业标准JTG/T D81-2017中有关立柱埋置基础的要求。
- 3.事故位置波形护栏梁板**存在切割并通过焊接**与桥梁护栏连接，不符合行业标准JTG F71-2006《公路交通安全设施施工技术规范》第3.3.3条第（7）款和JTG/T 3671-2021第5.3.8条第（7）款的要求。

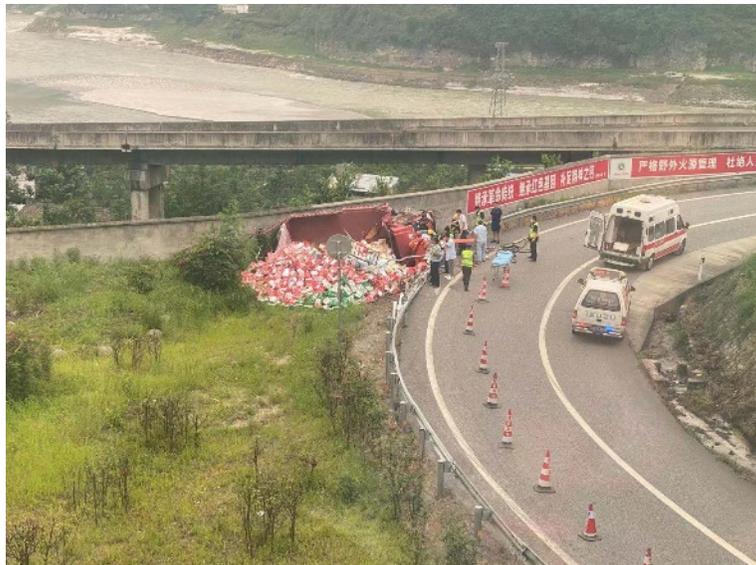
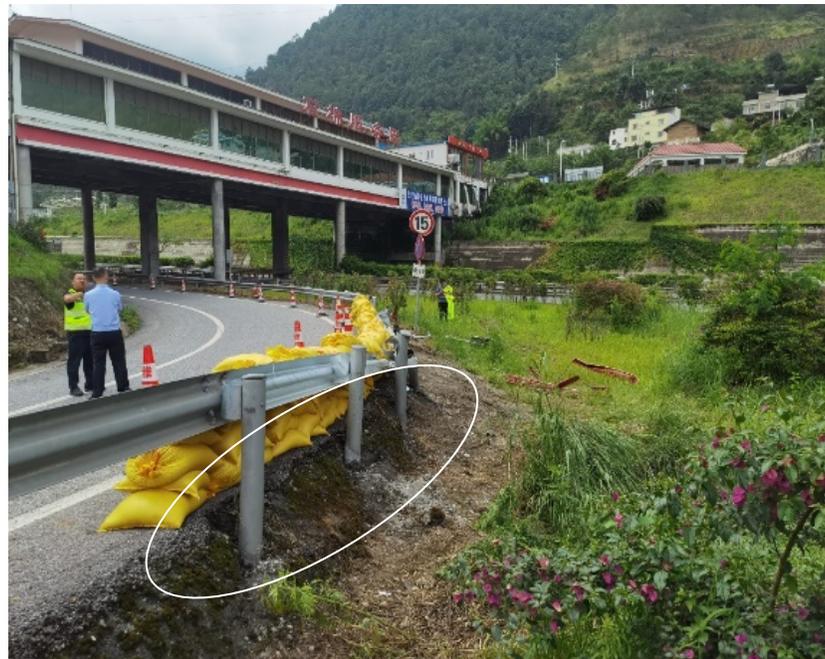
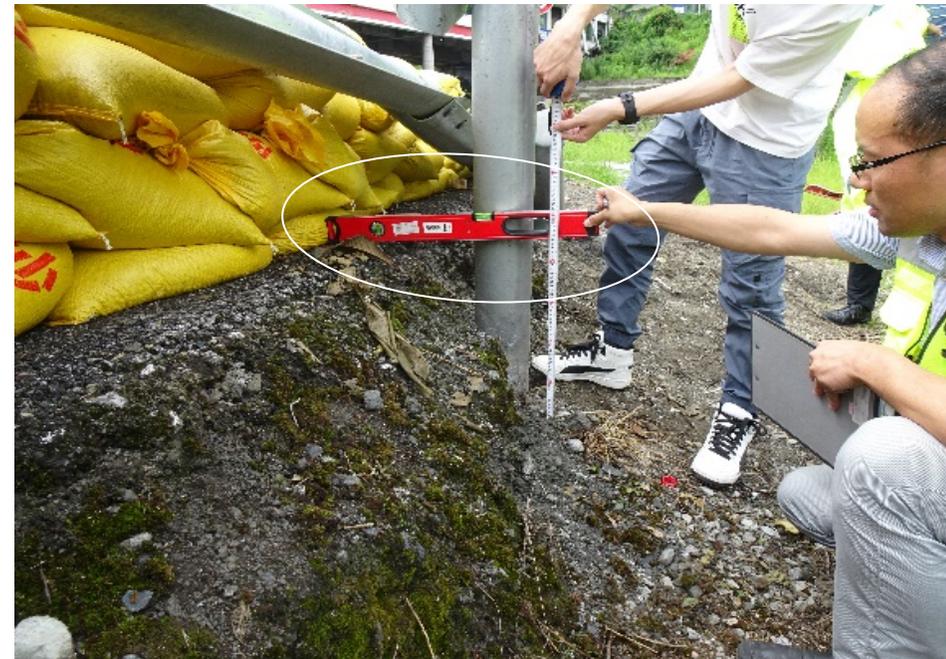
雅西高速石棉服务区匝道

- 2021年6月6日，牌照号为川HKZ611轻型仓栅式货车行驶至G5京昆高速公路2057公里加270米路段（石棉服务区入口匝道）处时，与匝道左侧波形护栏发生擦挂致使车辆发生侧翻，造成人员死亡。
- 鉴定意见：事故路段波形护栏多根立柱外侧路肩填土高度**低于路面**（**悬空**高度介于20cm~56cm之间），不符合行业标准JTG/T D81-2006《公路交通安全设施设计细则》第4.5.4条的要求。

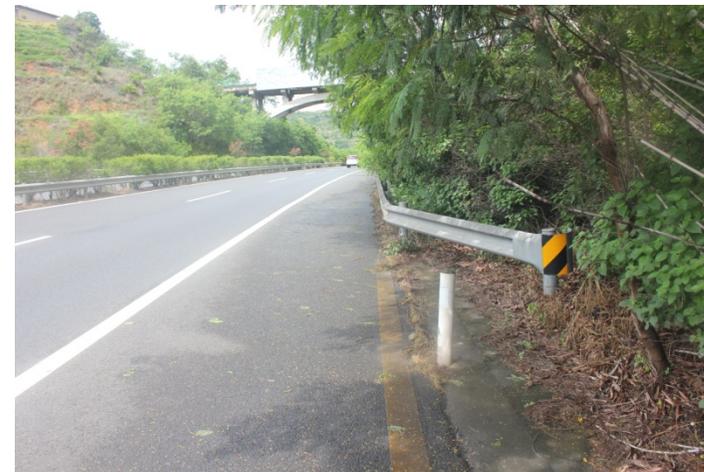
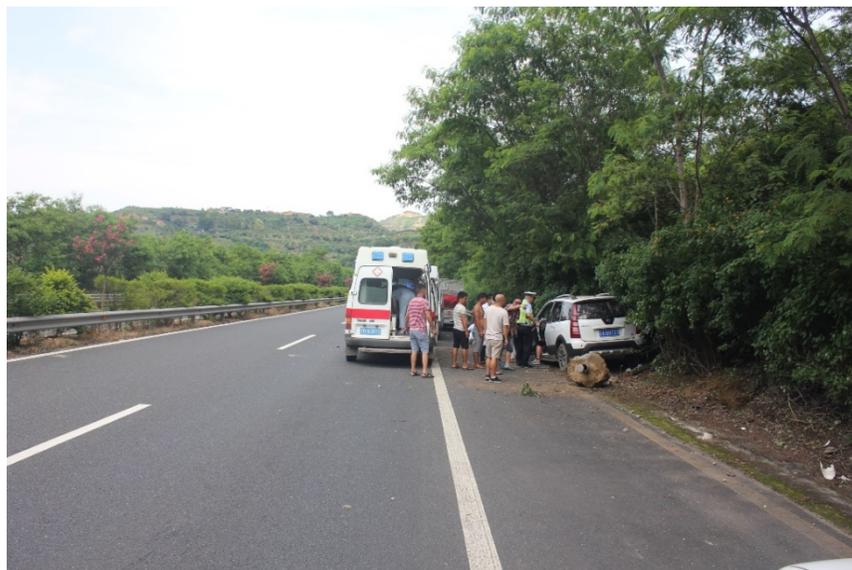
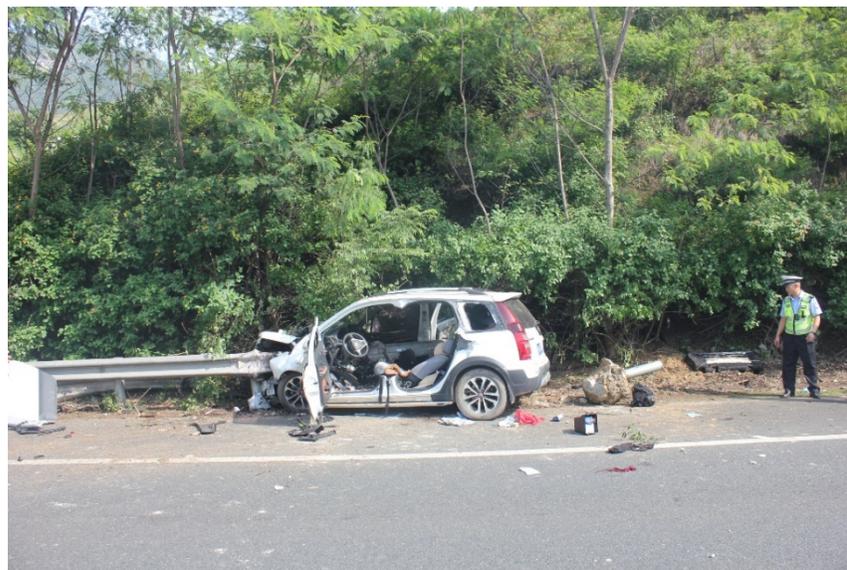
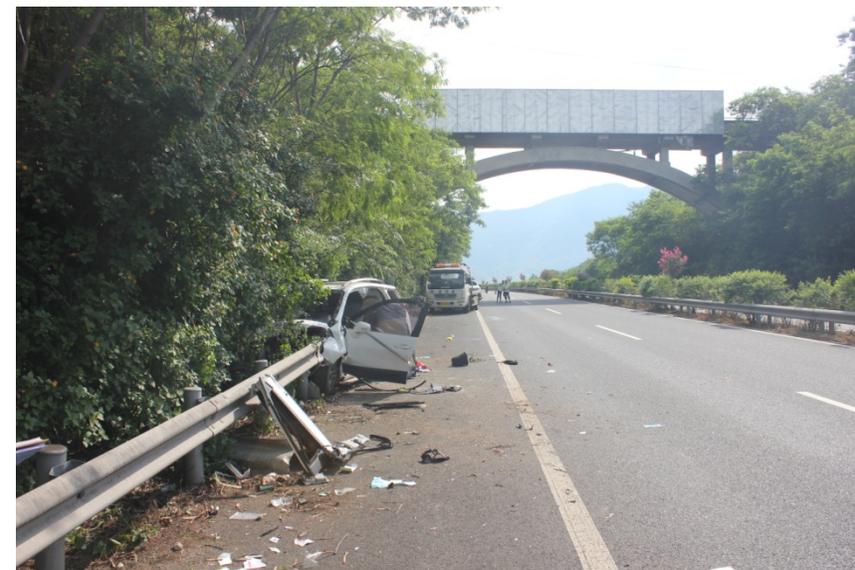
- 事故路段路侧护栏起点端头段由4段立柱间距为2m和2段立柱间距为4m的渐变段组成，同时，事故路段路侧护栏起点端头段只有起始2根立柱有外展，**其他立柱没有外展**（以行车道右侧边缘线外缘线为基准，第1根立柱中心距离基准线的横向长度约为415cm，第2根立柱中心距离基准线的横向长度约为300cm，其他立柱中心距离基准线的横向长度均约为290cm）。
- 鉴定意见：事故路段路侧护栏起点端头的立柱间距和外展斜率既不符合该道路**建造当时**施行的行业标准JTG/T D81-2006第4.5.7条的相关要求，也不符合**现行**行业标准JTG/T D81-2017第6.2.7条的相关要求。

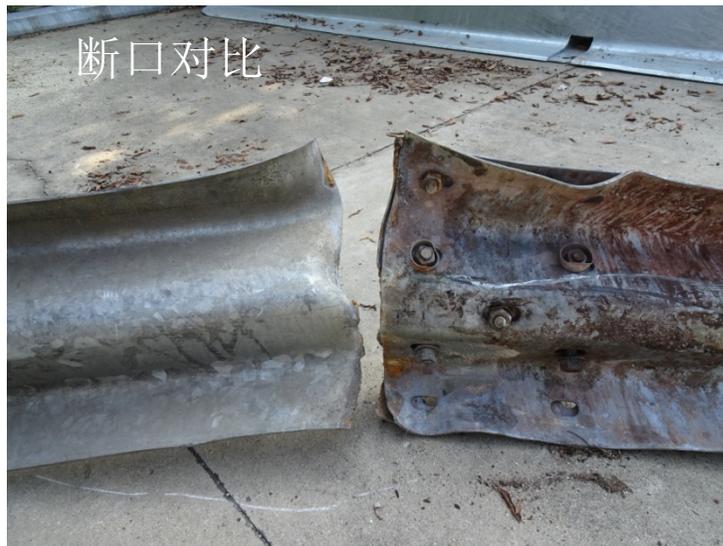
断口对比

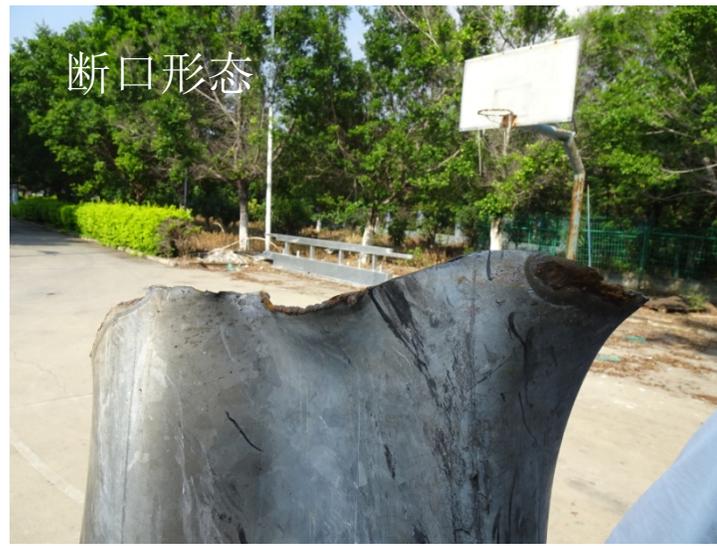
断口形态
